Informationsmøde d. 15. juni 2022 kl. 17:00-19:00
RENOVERING AF AFDELINGEN

TILSTAND

Bygningsoplysninger

Opførelses år:	1932 – 90 år
Boligareal:	ca. 10.553 m ²
Erhvervsareal:	ca. 637 m ²
Boliger:	155
Erhverv:	5
Bevaringsklasse:	SAVE – 4 (Høj)

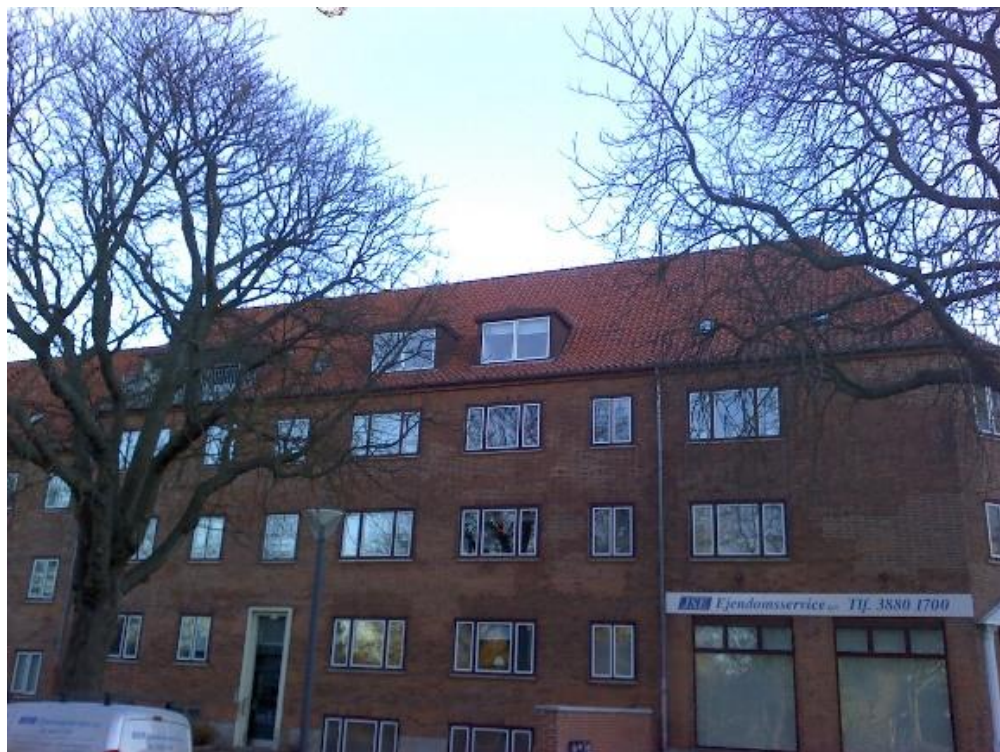
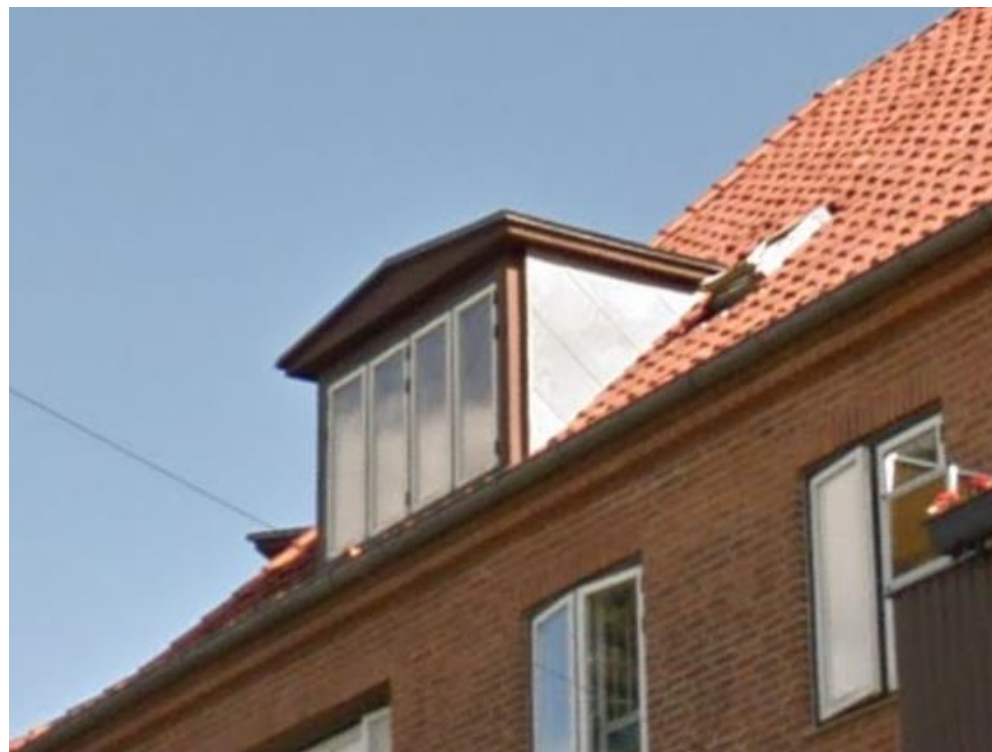
Tag

Taget vurderes at have en restlevetid på min. 30 år eller derover forudsat, at der løbende og systematisk overvåges for utætheder, og at disse partielt reparerer.

Isoleringsforhold på kviste kan forbedres ligesom isolering om mod ubeboet tag kan forbedres.

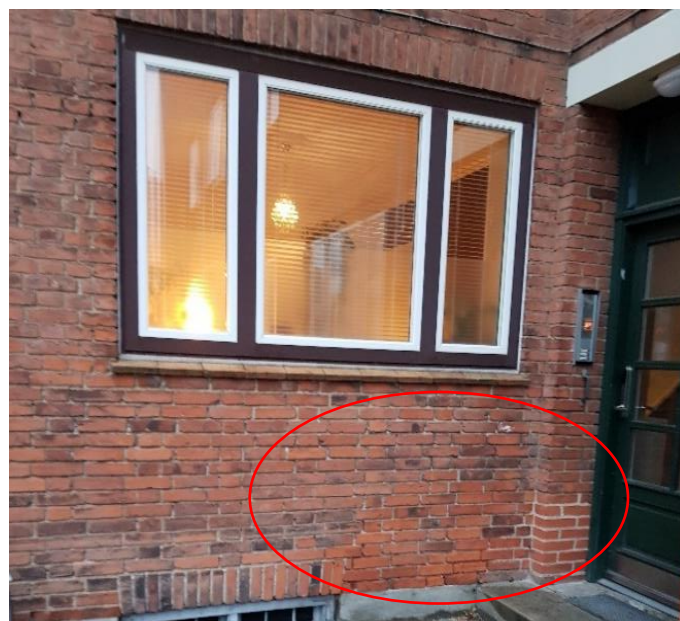
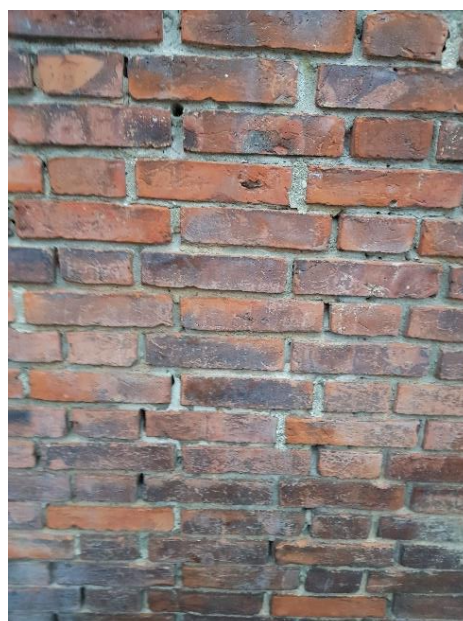
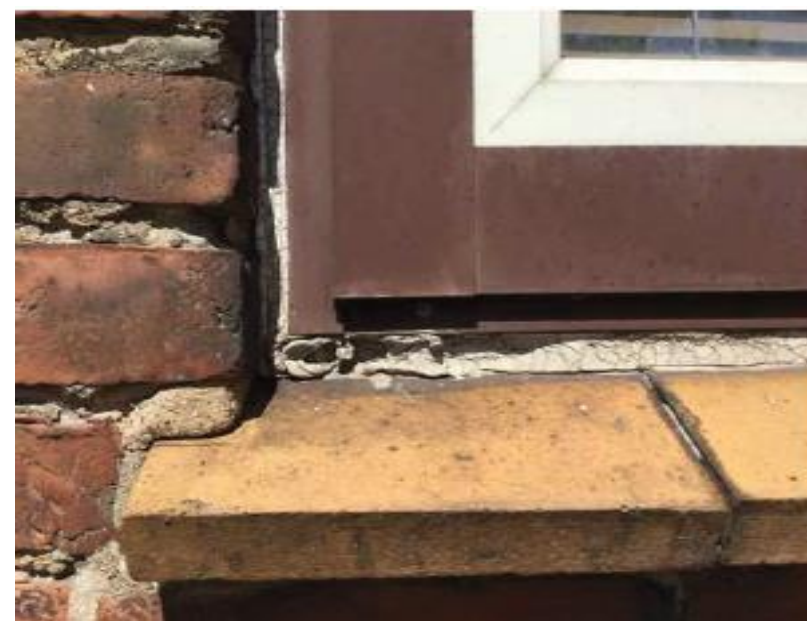
Gadefacader og vinduer

- Eksisterende vinduer er fra 1986, og gadevinduerne er træ/alu vinduer.
- Kommunen sætter krav til de nye vinduer udføres som koblede vinduer til gadeside.
- Gadefacaden fremstår meget tilsmudset, fugerne er meget porøse og flere steder mangler fugerne helt.
De røde mursten er flere steder forvitrede og slidt af vind og vejr. **Facaden er i dårlig stand.**

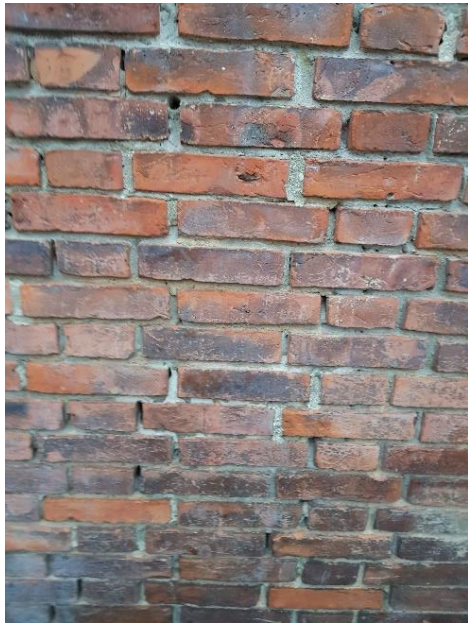
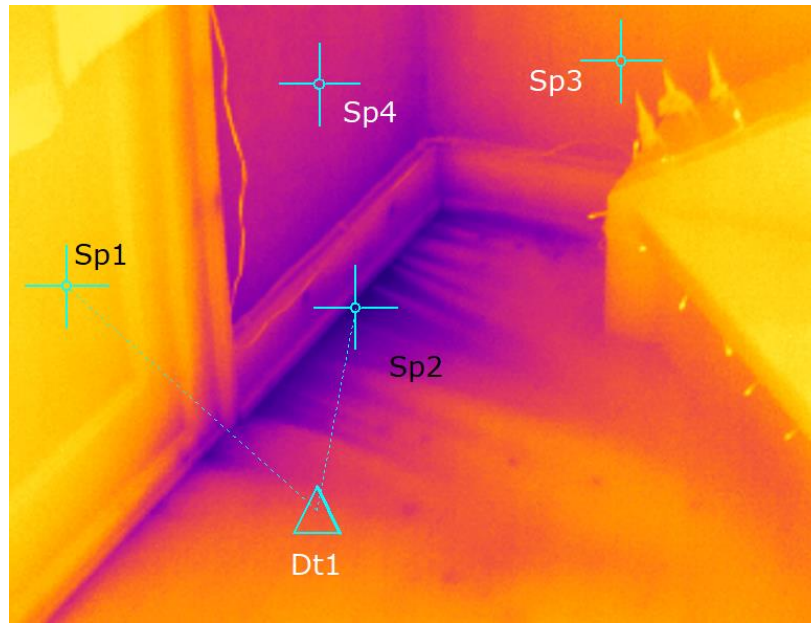
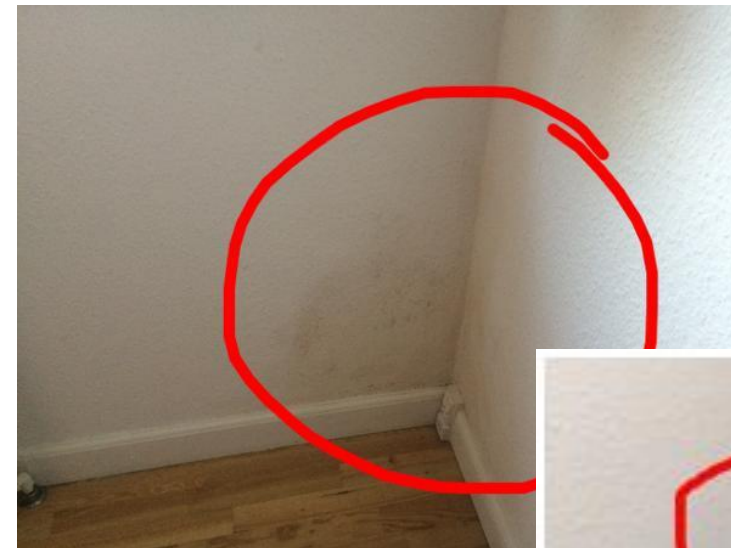
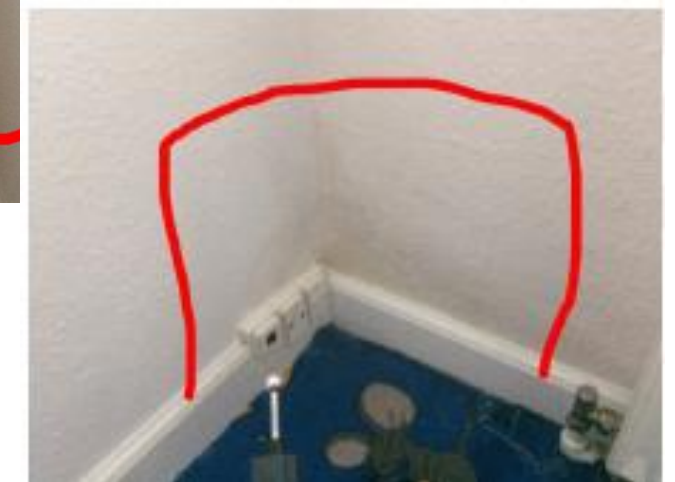
Indeklima

- Utætheder i facaden medføre kulde, samt evt. fugt inde i boligerne.

- Skimmelproblemer i boligerne fordi overfladetemperaturen på ydervæggen $10,6^{\circ}$ og inde temperaturen er $20,7^{\circ}$

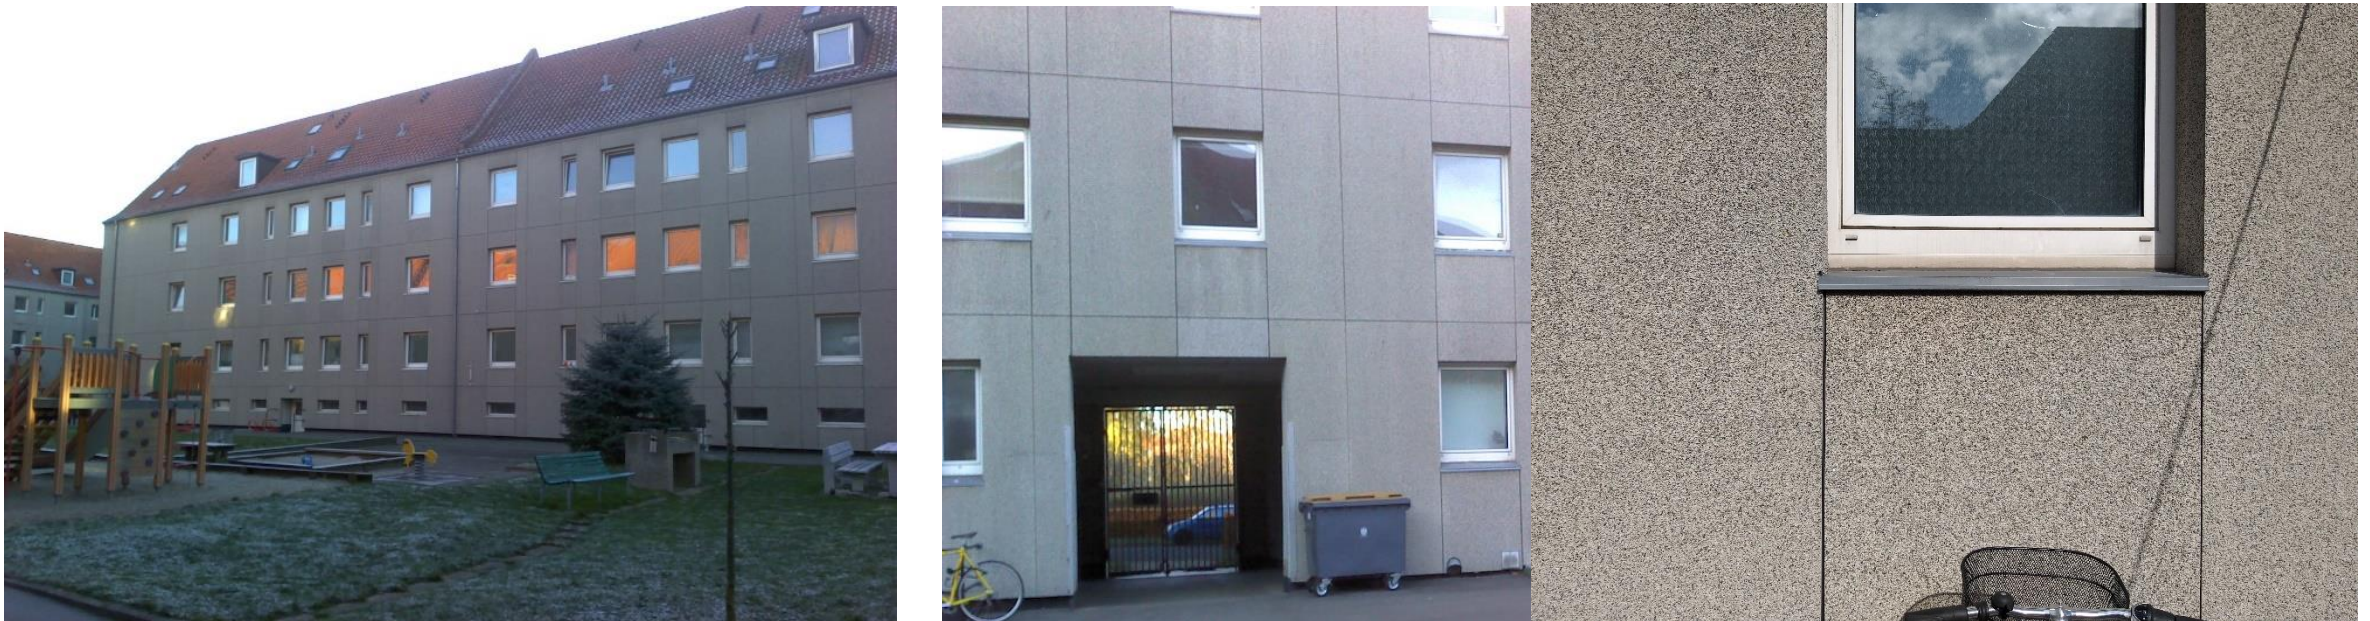
Gårdfacader og vinduer

- Eksisterende vinduer er fra 1982, og gårdvinduerne er i plast.
- Kommunen er villig til at indgå en dialog om vinduer mod gårdside må blive træ/alu, i stedet for koblede vinduer.
- Gårdfacade er istandsat i 1997 og fremstår i acceptabel stand. Men vinduerne **kan ikke skiftes** uden at alle facadepladerne nedtages. Ny facade og isolering kan etableres

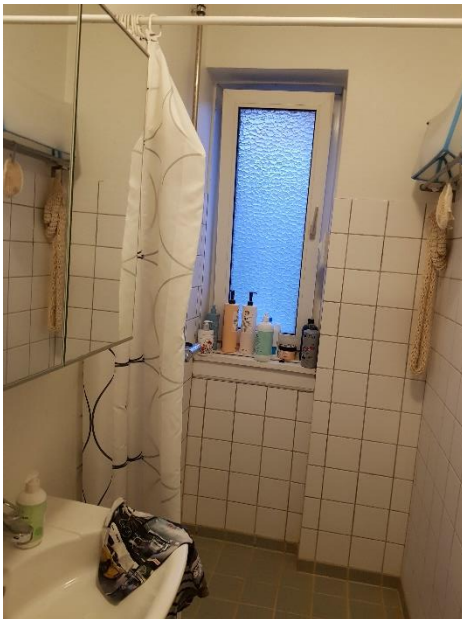
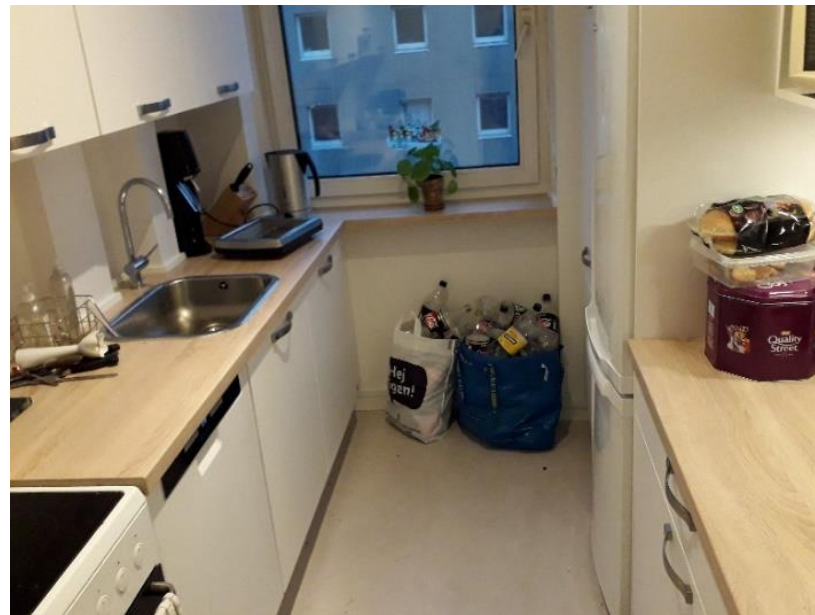
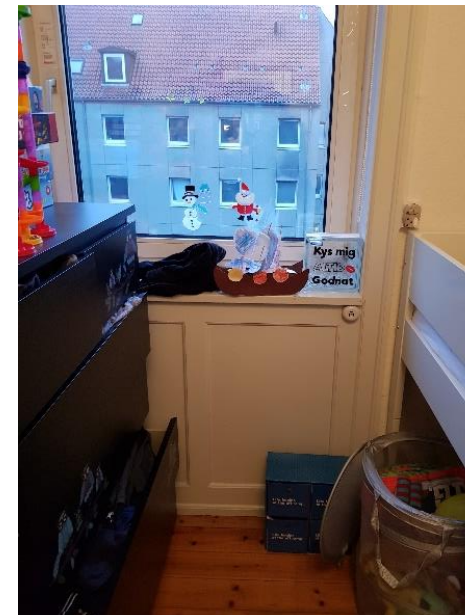
Supplerende radiator

Oprindeligt har der været et 1- strengs varmeanlæg, som på et tidspunkt er blevet ændret til et 2- strengsanlæg.

I den forbindelse har man beholdt placeringen af radiatoren inde midt i boligerne. Dette betyder at der **ikke er radiator i alle rum** (Ikke i køkken, bad og enkelte andre rum) hvilket ikke er hensigtsmæssigt.

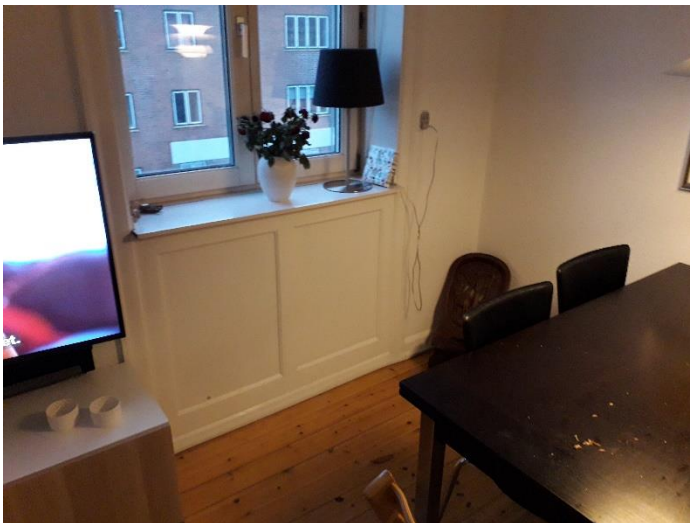
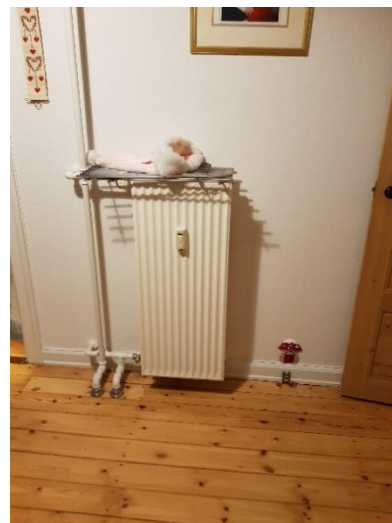
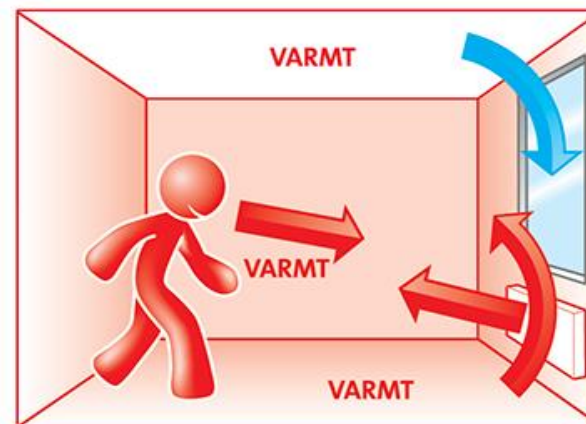
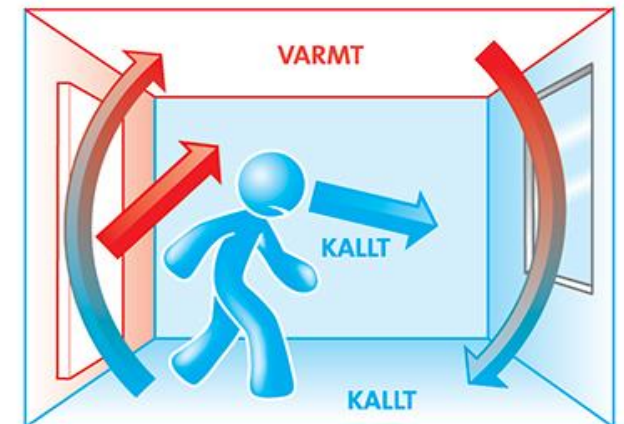
Nyt 2-strengt varmeanlæg

Når radiatorerne er placeret under vinduerne "falder den kolde luft ned", fra vinduerne, opvarmes, og fordeles ud i rummet.

Den indeliggende placering af radiatorerne giver en **dårlig fordeling** af den varme og tørre luft i rummet, og ydervæggene opvarmes derfor ikke i fornøden grad. Når varme møder kulde på kolde overflader skaber det kondens. Placeres der møbler opad ydervæggene, så den varme luft får ringe mulighed for at ventilere rundt i boligen, vil der typisk opstå skimmel disse steder.

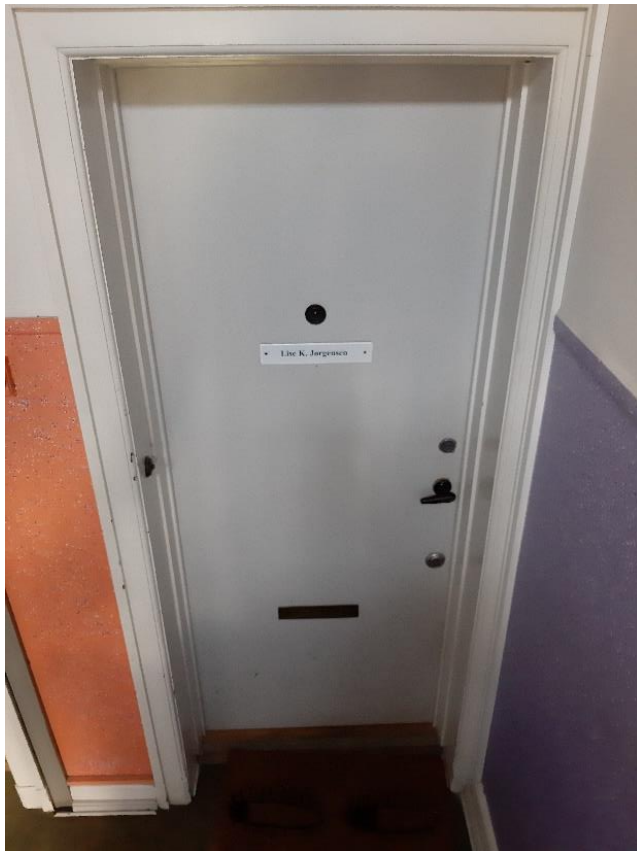
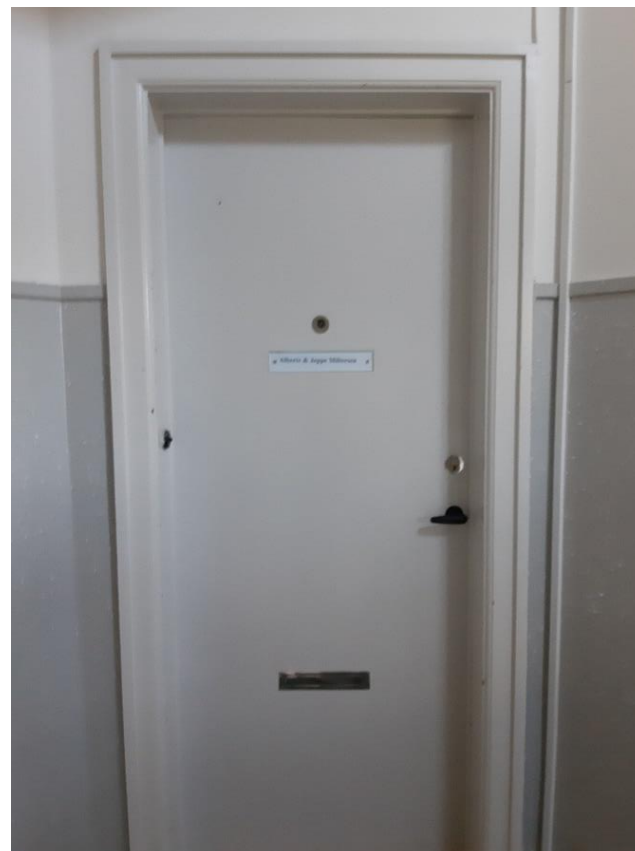
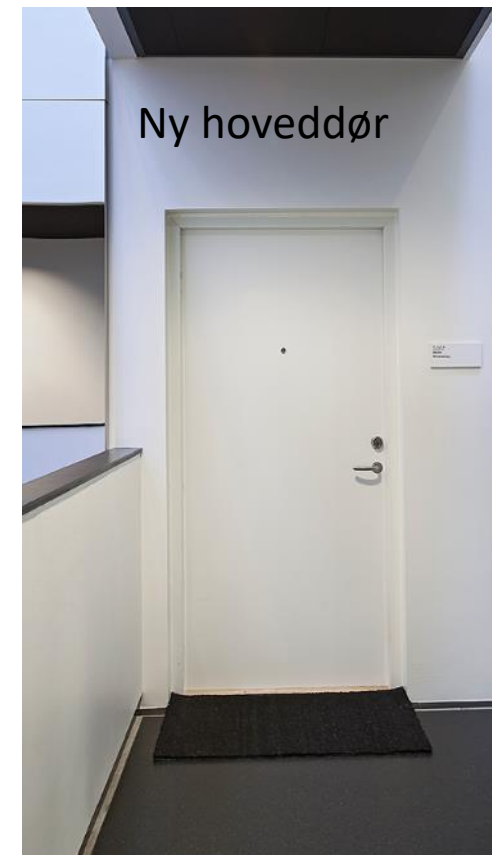
Hoveddøre til bolig

Standen af de eksisterende døre er acceptabel og de lever op til vejledningen for Brandsikring af ældre ejendomme. De eksisterende døre er ikke helt tætte og lydtætte.

Ønsker man nye døre kan dette gøres for at :

- Forbedring af sikkerheden
- Forbedring af tæthed ud mod trappen
- Forbedring af brandsikkerhed

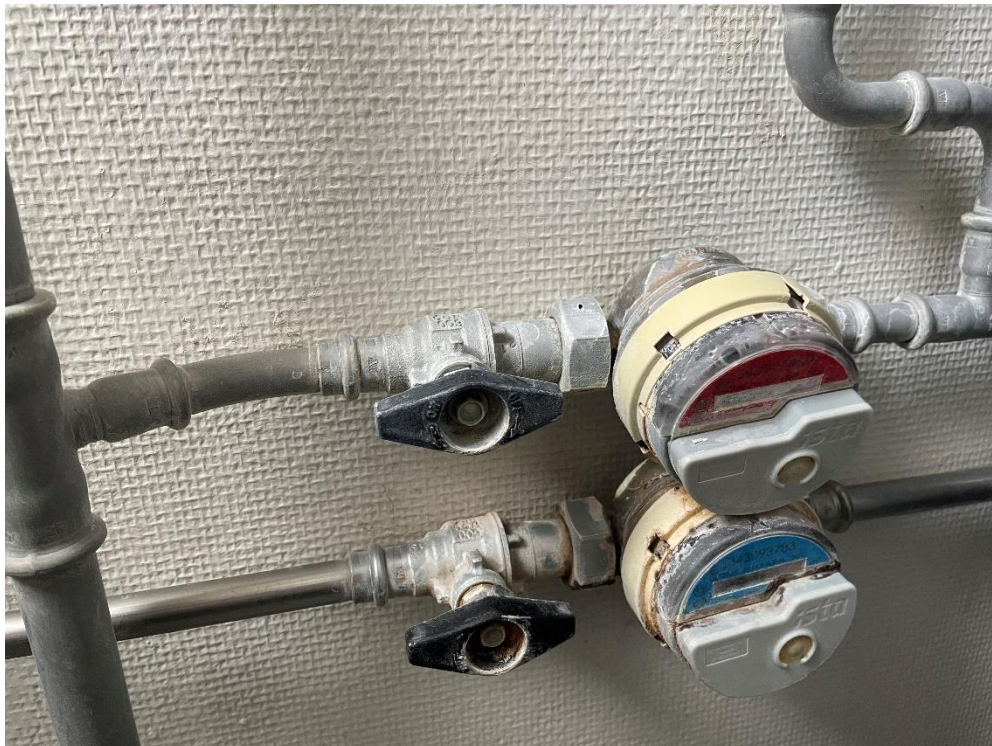
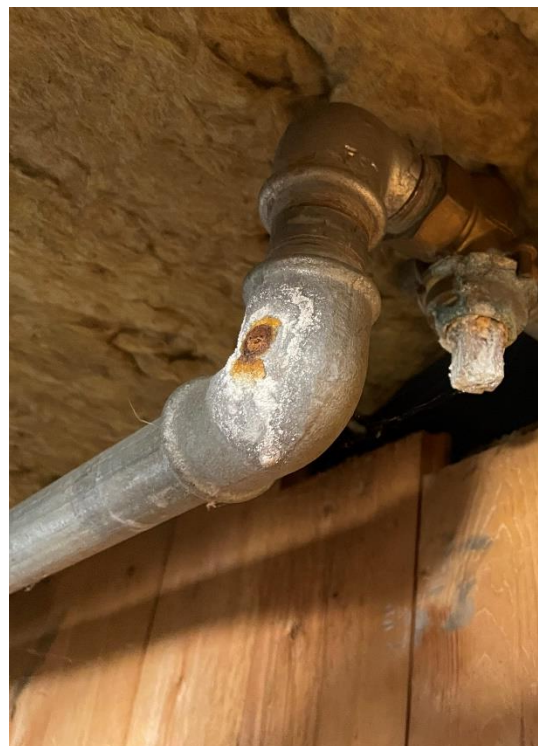
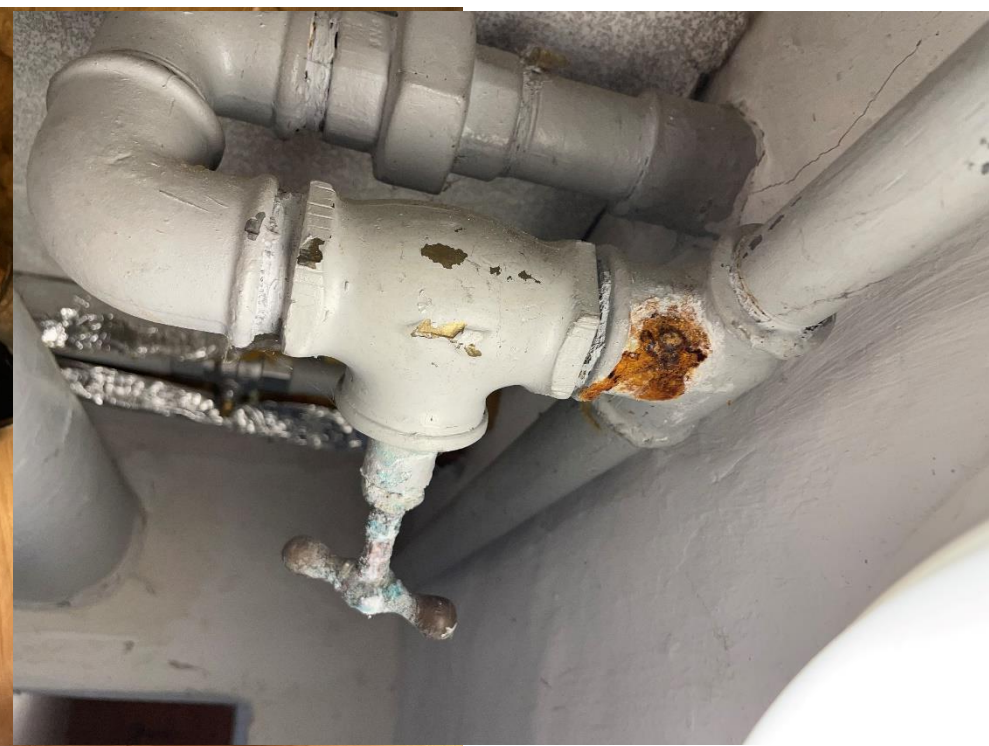
Vandinstallationer

De lodrette rør (stigestreng) og vandrette rør i bolig skiftes løbende, men alle de vandrette hovedrør er ikke skiftet.

Når man skifter til nye rør, uden at skifte alle rør, så forringer man særligt de gamle rørs levetid hastigt pga. blandingen af metaltyper - det går batteri.

Samtlige rør bør skiftes så:

- Man opnår en samlet garanti på alle år (10 år ved samlet udskiftning)
- Man undgår at stå at bade i rørene, en byggeteknisk dårlig løsning

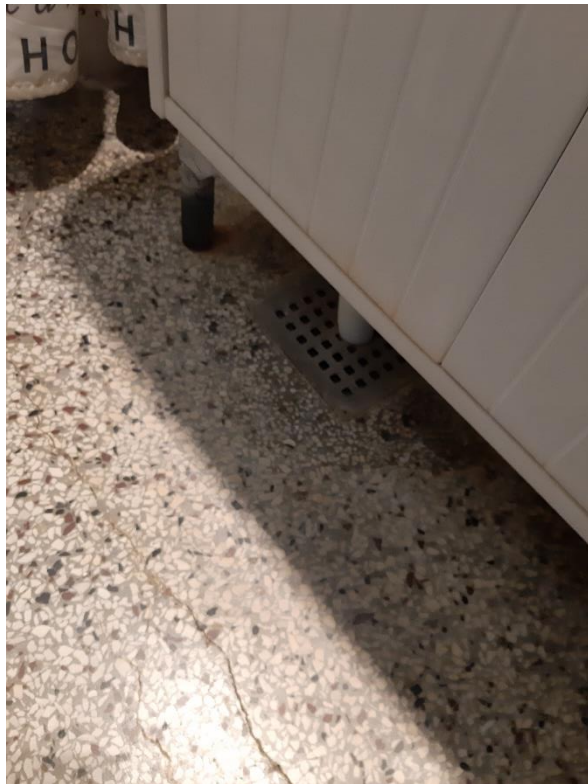
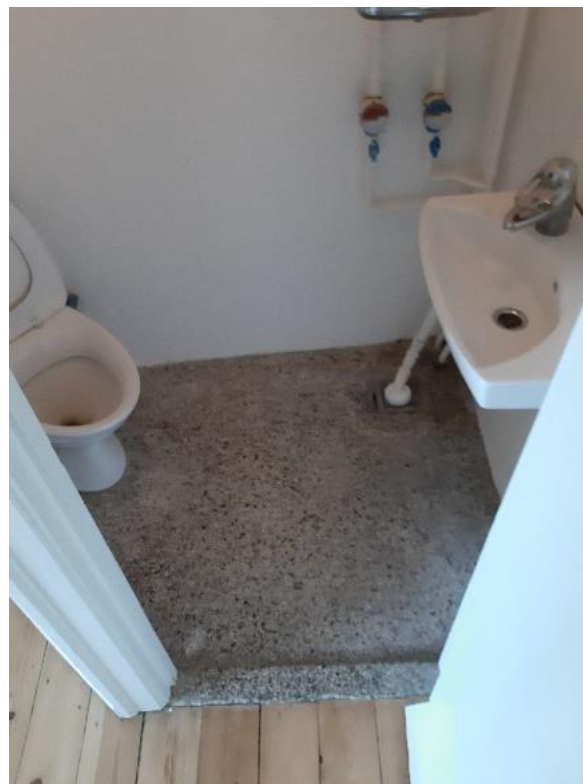
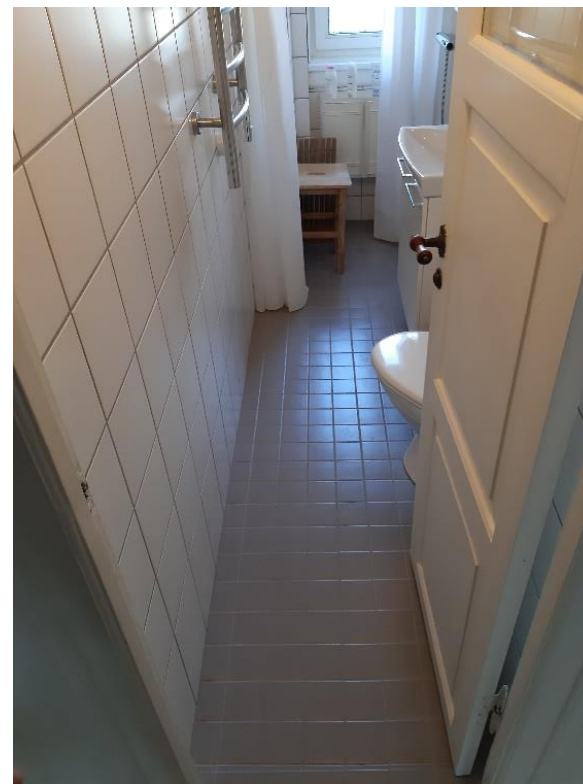
Baderum er enten meget små eller ok størrelse.
Man bader i rørene (**dårlig bygge teknisk løsning**)

Der er **revner** i terrazzogulvene – **tæring** af bærejern i dækket
Vægge er mange steder blot malet – **ingen vådrumssikring**

Manglende varme i badeværelserne.

Man bader ved vinduet flere steder.

Badeværelser med revner i gulvet bør udbedres hurtigst muligt for at undgå yderlige skader på den underliggende konstruktion – SBI anvisning 252 Vådrum
