VELKOMMEN TIL INFORMATIONSMØDE AAB AFD. 39

Lyngby
d. 7 november 2023

AFD. 39 BYGGETEKNISK GENNEMGANG

BYGGETEKNISK TILSTANDSRAPPORT

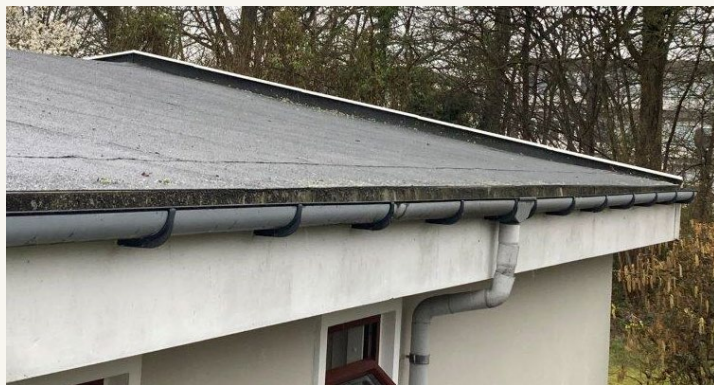
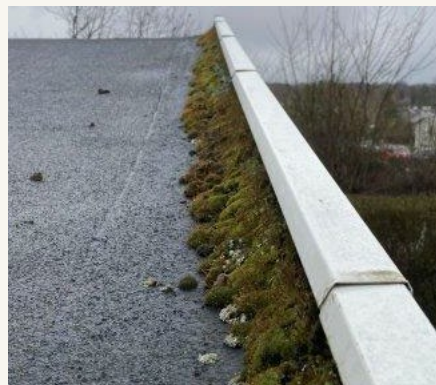
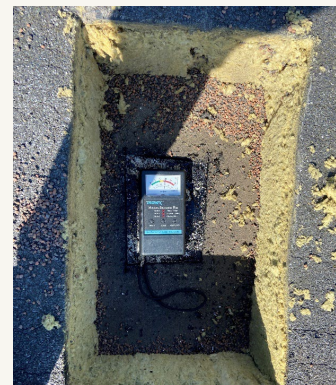
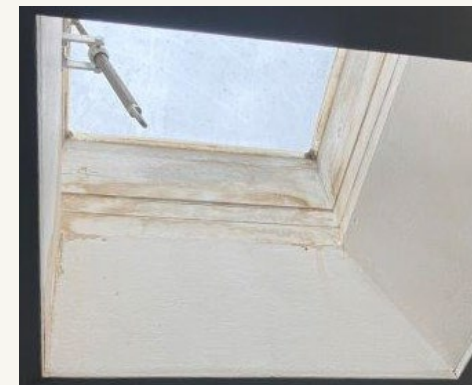
Tagværk

- Tagbelægningen er intakt og i god stand, med mosbegroning i et mindre omfang, hovedsageligt omkring inddækninger.
- De nyere inddækninger og stern i zink er i god stand. Stern og vindskeder af træ er af ældre dato og er i middel eller dårlig stand.

- Efterisoleringen er ved oplukning vurderet i god stand og der er ikke registreret kritisk fugtophobning i tagopbygningen.
- Skorsten er i god stand og bør eftergås løbende ved almen vedligehold.

- Plastplader, inddækninger og stern på udestuer, overdækninger og skurer er af varierende stand, heraf flere i dårlig stand, grundet manglende vedligehold.

- Tagrender og nedløb i plast vurderes i middelstand.
- Beton er karbonatiseret i et omfang, så betonen ikke længere beskytter armering. Der er generelt registreret kraftig afskallende rust og begyndende tværsnitsreduktion af armeringen og krav til dækning overholdes mange steder ikke. Dertil kommer, at betonen er karbonatiseret så armering nu er ubeskyttet. Det har ikke været muligt at registre om der er betonaufskalninger på betondækkens underside, da undersiden ikke er synlig. Betontagpladerne vurderes i dårlig stand.

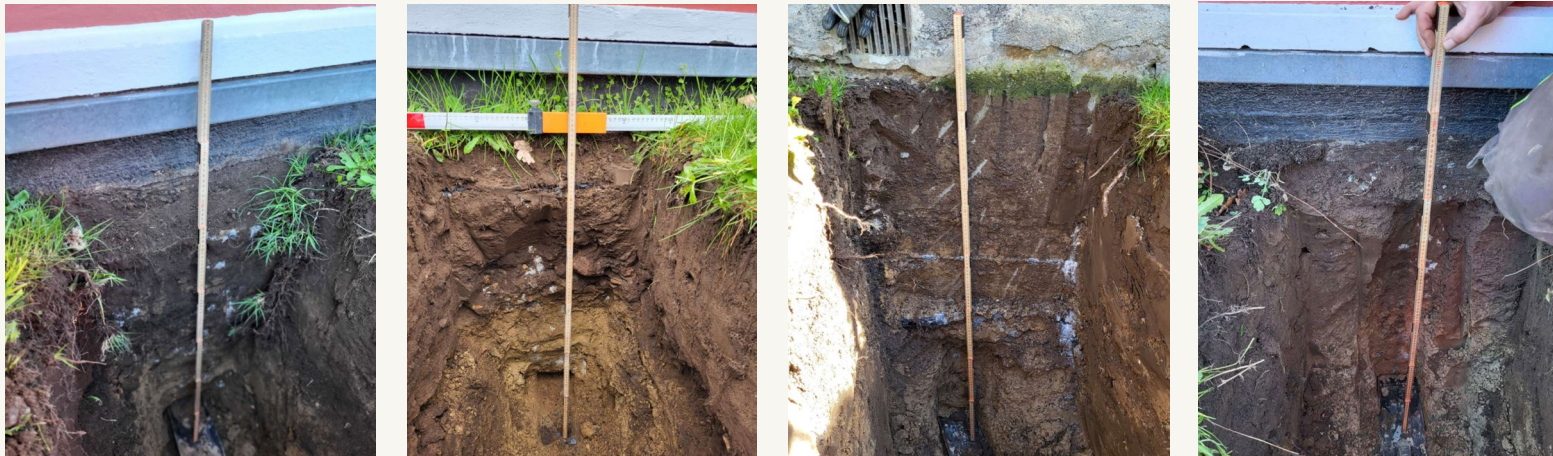
Fundamenter

- De besigtigede fundamenter vurderes for intakte og i god stand.
- Fundamenterne vurderes generelt at være velfunderet på bæredygtige aflejringer

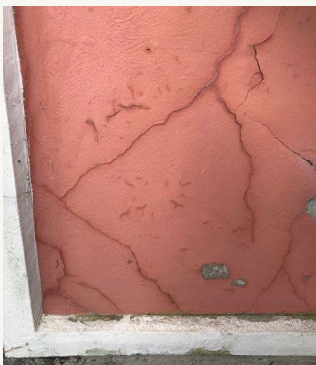
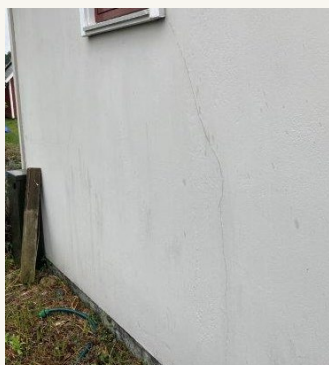
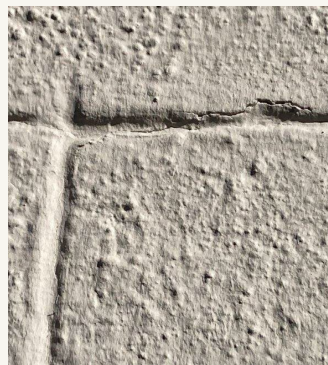
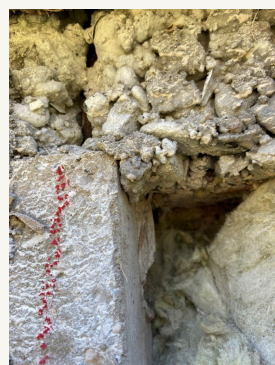
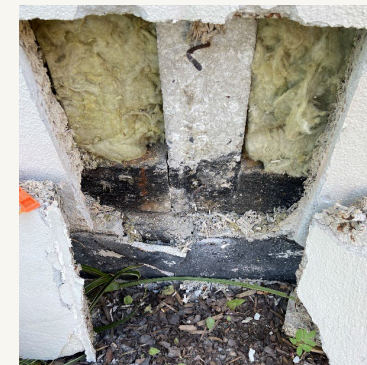
Facader/gavle og sokler

- Standen af facader er varierende i bebyggelsen og vurderes som middel til dårlig. Facaderne har flere steder afskallet maling og revner i pudsens.
- De registrerede revner i samlingerne mellem træbetonpladerne er kritiske, da der herigennem er stor risiko for vandindtrængning i facade og konstruktion. Der er risiko for skimmelsvampevækst og angreb af trænedbrydende svampe på træbetonelementerne, som er organiske materiale.

- Betonsøjlerne vurderes i dårlig stand, idet armeringen ikke er beskyttet som følge af betonens karbonatisering, og at der som følge heraf er en øget risiko nedbrydning af armering og beton.

- De undersøgte betonkerner viser karbonatiseringsdybder der er dybere end de målte dæklag og flere søjletværsnit er gennemkarboniseret. Betonen beskytter derfor ikke længere armeringsjernene og en fugtpåvirkning vil, som følge af kondensdannelse eller indtrængende af fugt gennem klimaskærmen, afstedkomme en øget risiko nedbrydning af armering og beton.

- Vedligehold af omramninger og sokkel er varierende, og standen vurderes generelt som middel.
- Fugtspærre ved terræn mellem sokkel og ydervægge vurderes i dårlig stand.

- Prøveresultaterne viser forekomst af skimmelsvamp på overflader.

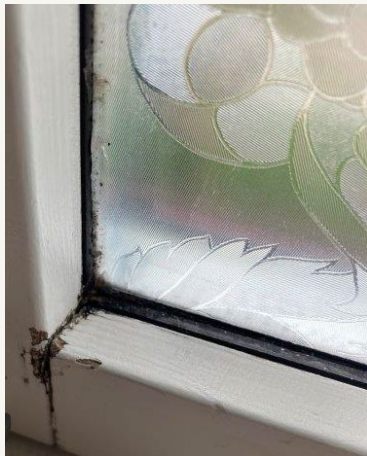
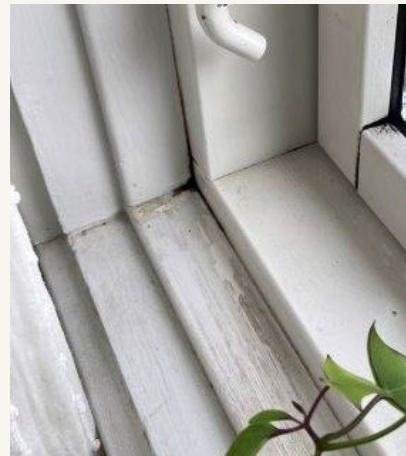
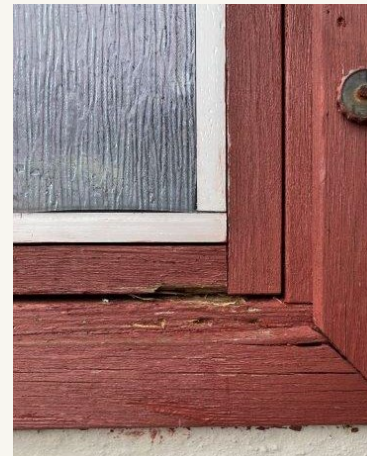
Vinduer

- Vinduerne fremstår generelt i god stand.
- Der er registreret enkelte fugtplamager i nedre hjørner, sandsynligvis forårsaget af kondens.
- Der er registreret højt niveau af skimmelsvamp i halvdelen af boligerne ved luftmåling

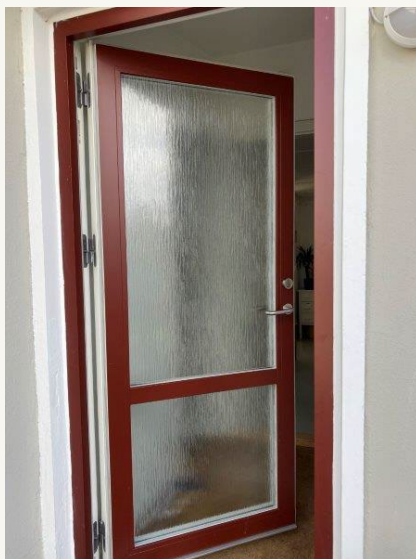
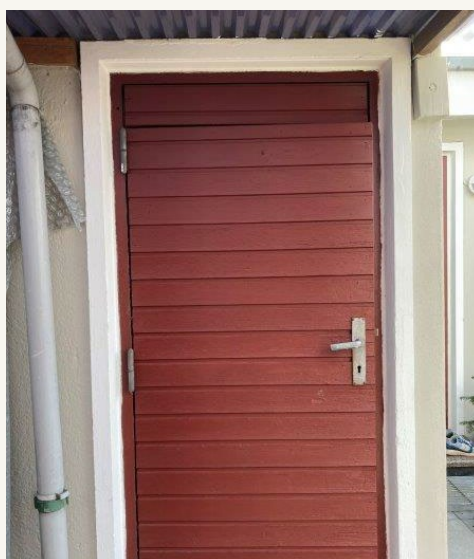
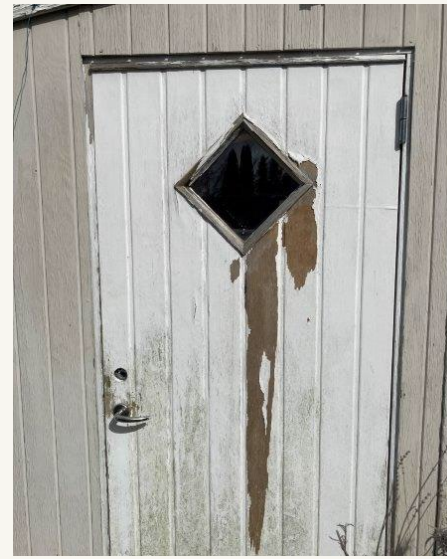
Udvendige døre

- Størsteparten af hoveddørene er blevet skiftet indenfor de seneste år til nye træ-alu døre og er i god stand.
- Flere af de registrerede hoveddøre er udskiftet til nye træ-alu døre og fremstår i god stand. Der er også registreret ældre hoveddøre udført i træ af middelstand.
- Der er registreret mange originale trædøre til skuret, som er i god eller middelstand.
- Døre til udbygget skur er af varierende stand, heraf nogle i dårlig stand grundet manglende vedligehold.

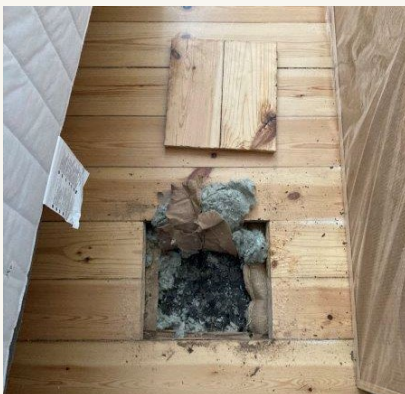
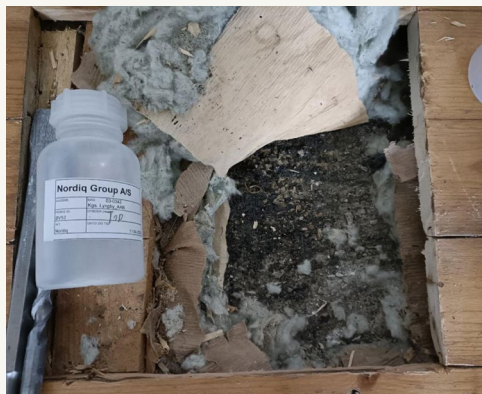
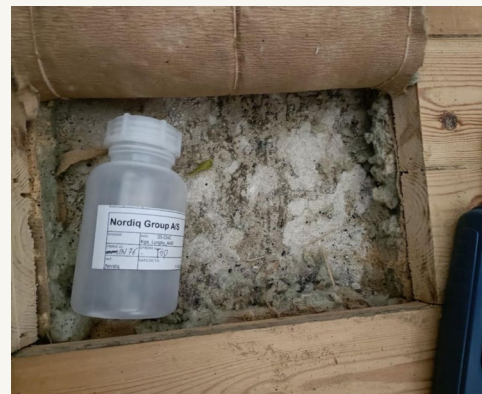
Terrændæk (og gulve)

- Gulvbelæggningerne er af varierende alder og stand, men vurderes overordnet set som i middelstand.
- I en stor del af prøverne er der påvist skimmelvækst under gulvbrædderne ved tapeaftryk.
- Der er registreret en opfugtning af betonklaplaget.

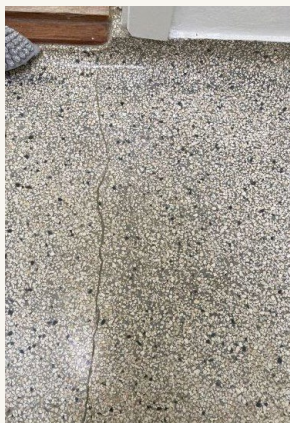
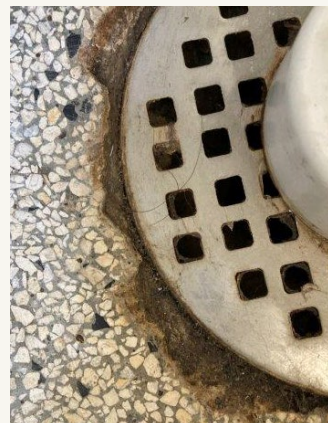
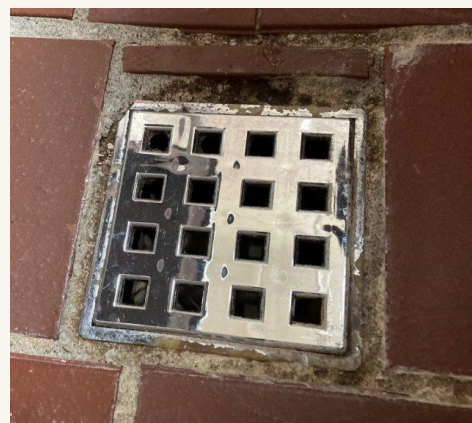
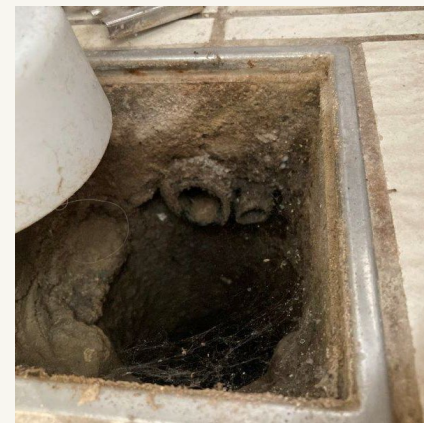
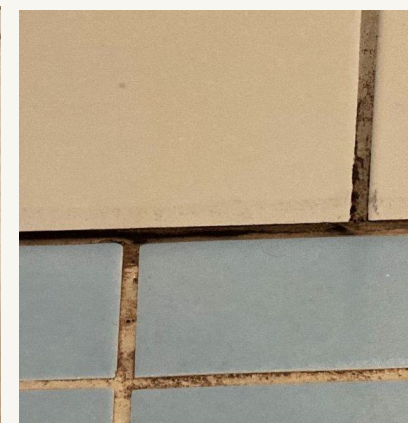
- Badeværelser er i varierende stand og forekommer i mange varianter mht. gulv, vægoverflader samt gulvfløb. Skadesbilledet er ligeledes varierende, og der er registreret flere skader og problematiske byggetekniske forhold. Flere badeværelser fremtræder slidte og udtjente.
- Nedbrudte elastiske fuger og fugeslip.
- Der er registreret revnet terrazzogulve og fliser.
- Der er registreret nye gulvbelægninger uden udskiftning af gulvfløb, dvs. de er forhøjet med beton med risiko for vandindtrængen.
- Der er registreret synlig skimmelvækst forårsaget af fugtophobning.

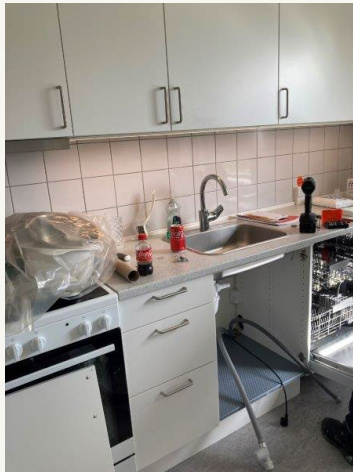
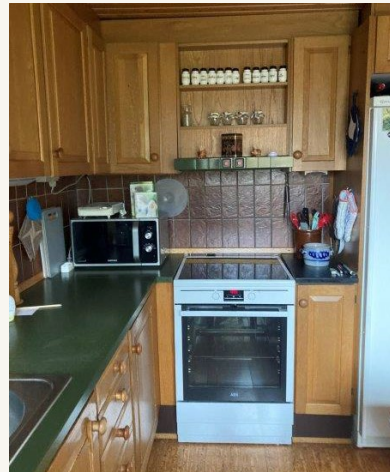
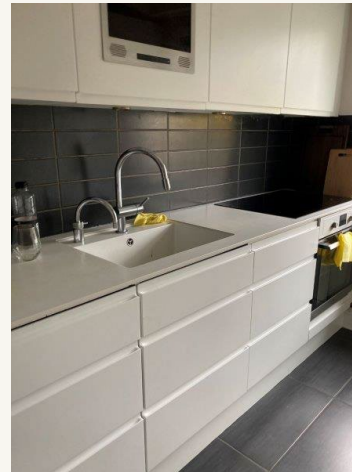
Køkkener

- Køkkenerne er i varierende udtryk men grundlæggende i god stand. Nogle er lettere nedslidte men de fleste er generelt pæne.
- Ved fraflytninger istandsættes køkkener.
- Istørstedelen af de fleste registrerede køkkener var der monteret emhætte.

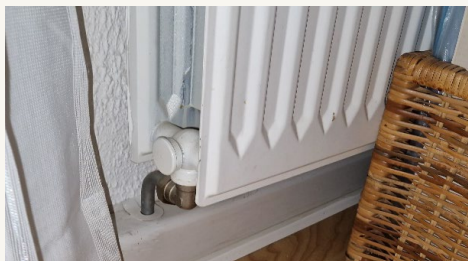
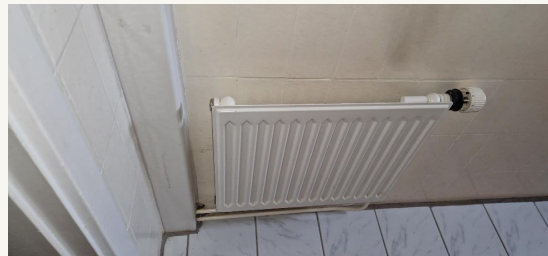
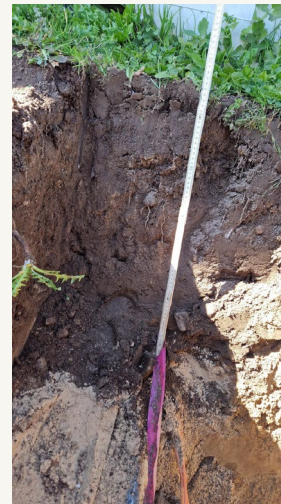
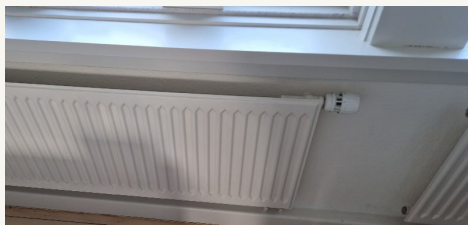
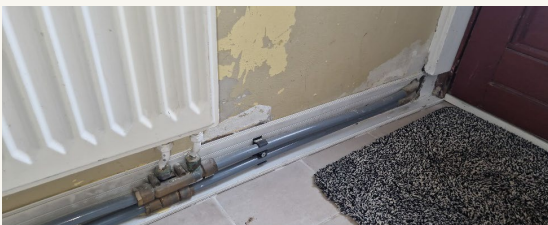
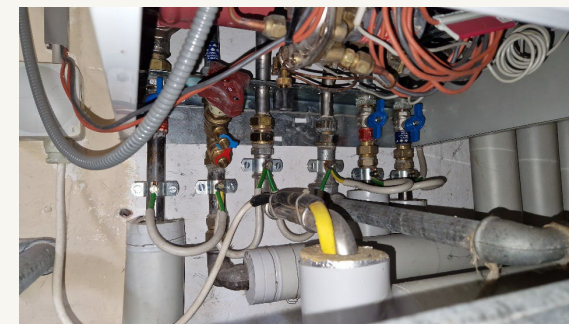
Varme anlæg

- Der er registreret få tæringer på rørene på varmeinstallationerne, men der er registreret tæringer på ca. 40% af sikkerhedsaggregaterne der hører til produktion af varmt brugsvand.
- Rørene i boligerne vurderes at være i god stand.
- Radiatoranlæggene er generelt i god stand, men radiatorerne vurderes at have for lille effekt, så det er nødvendigt at supplere med brændeovne eller el radiatorer i en del boliger.
- Fjernvarmeunits er fra 1995, og de er dermed udtjente og bør udskiftes.

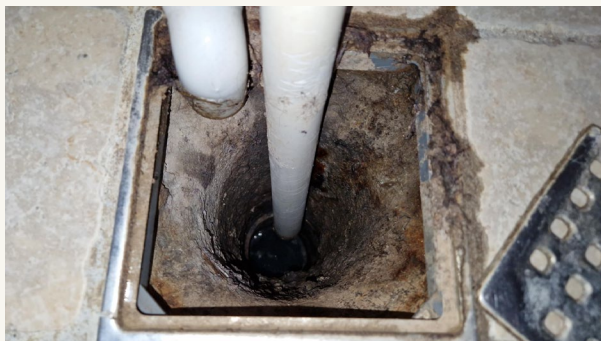
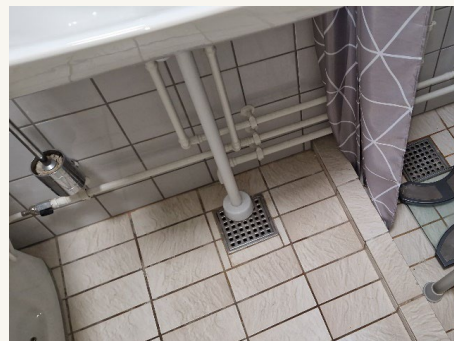
Afløbsinstallation

- I forbindelse med løbende renoveringer af badeværelserne, er der de fleste steder ikke etableret nye gulvafløb. I stedet for, er der etableret støbt opkant til den nye gulvbelægning. Dette overholder ikke kravet i afløbsnormen eller anvisningerne for vådrum. Dette er tilfældet i 95% af de besigtigede badeværelser, hvor der er udført renovering.
- Afløbsinstallationerne under huset er de oprindelige, som dermed har udtjent deres tekniske levetid, som er 50 til 80 år. Det er oplyst at størstedelen af ledningsstrækkene er strømpeførede.
- Der er oplyst af flere beboere, at der er lugtgener fra afløbsinstallationerne i badeværelset.
- Det er oplyst af Beboere i 20% af lejlighederne, at der sker tilstopning af afløbsinstallationerne, hvor det derfor er nødvendigt at der bliver foretaget spuling af en kloakmester.

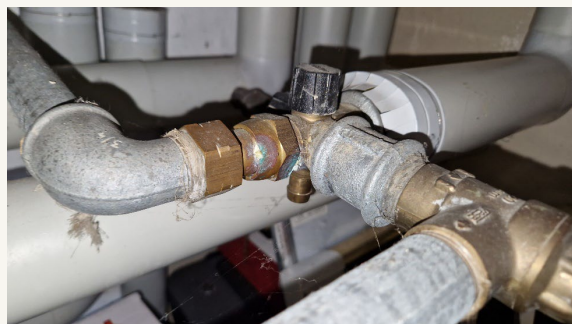
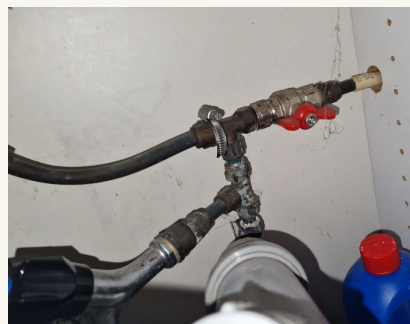
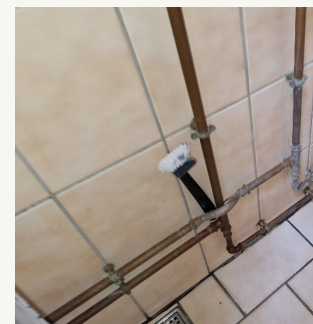
Brugsvandsinstallation

- De oprindelige vandledninger fra målerbrøndene og frem til boligerne er i alle registrerede boliger de oprindelige. Disse rør fremstår generelt med tæringer - specielt omkring afspærringsventilerne.
- I boligerne er det kolde brugsvand frem til varmtvandsproduktionen oftest bevaret (over 90% af de registrerede boliger), og installationerne har dermed en alder på over 80 år. Dog er der foretaget partielle udskiftninger på rørstrækninger med tæringer.
- I boligerne hvor der er foretaget udskiftning, både komplet og delvist, er der anvendt blandinger af materialer, som fungerer ringe sammen med henblik på korrosion.

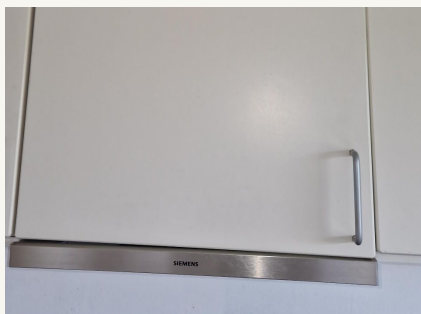
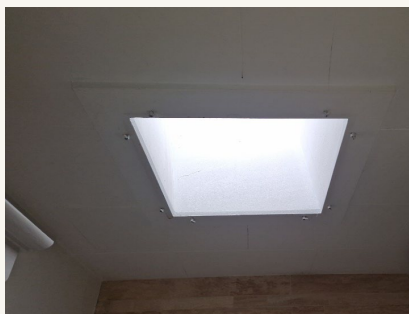
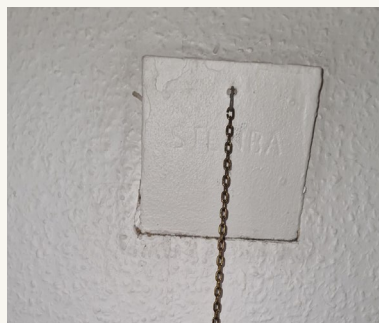
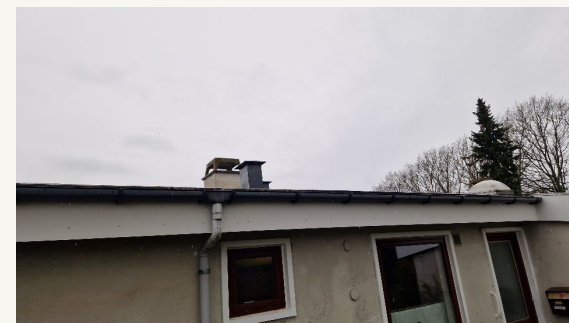
- Ventilation i boligerne er udført som naturlig ventilation med udluftningsventiler monteret i væggene i alle rum.
- Udluftningsventilerne i facaderne har i størstedelen af tilfældene været funktionelle. I ca. 10% af boligerne kunne man kun indstille ventilerne til helt åbne eller helt lukkede. I de øvrige 80% af boligerne kunne man indstille åbningsgraden ved at justere på udluftningsventilerne.
- Emhætterne er i varierende stand, men de kunne alle tændes for.
- Ibadeværelserne i boligtype A og B, var der generelt ringe muligheder for at åbne ovenlysvinduerne. Der var generelt mangel på udsugning i badeværelserne.

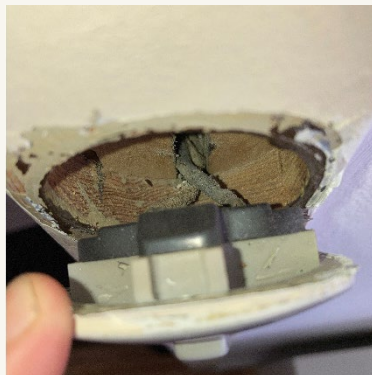
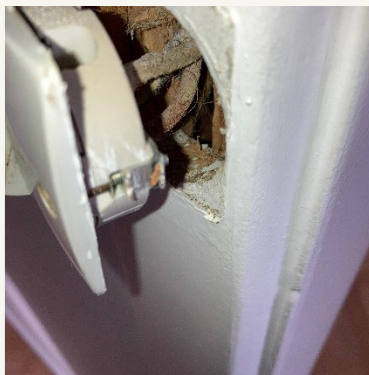
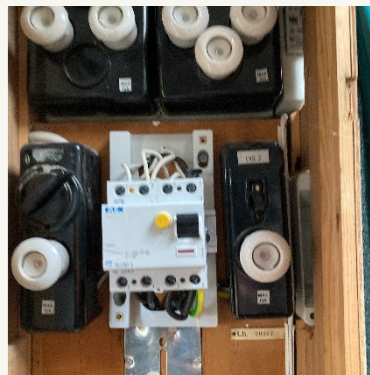
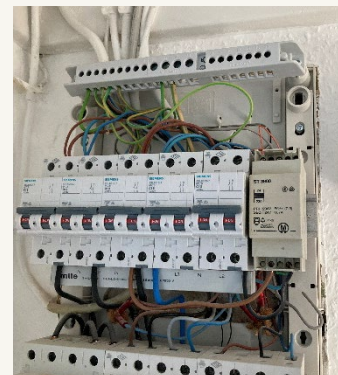
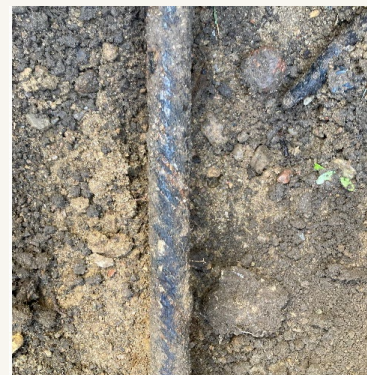
El

- Generelt antages det at mange af de eksisterende installationer er over 30 år gamle hvilket, ifølge SBI's vejledning om levetider betyder, at installationen kan anses som værende udtjent.
- Installationerne i boligerne består af en blanding af gamle stofledninger og PVC ledere i rør. De gamle stofledninger vurderes at være udtjente, da de er skrøbelige og porøse.
- Derudover er der flere steder ikke fremført en beskyttelsesleder sammen med de øvrige PVC ledere i rørene. Begge dele besværliggør udvidelsesmulighederne på installationen.
- Installationerne er dog renoveret løbende, hvilket har medført, at der i visse boliger både er nye UG-tavler, som overholder gældende love og regler, samt nyt opdateret materiel ift. afbrydere, stikkontakter, lampeudtag mv.

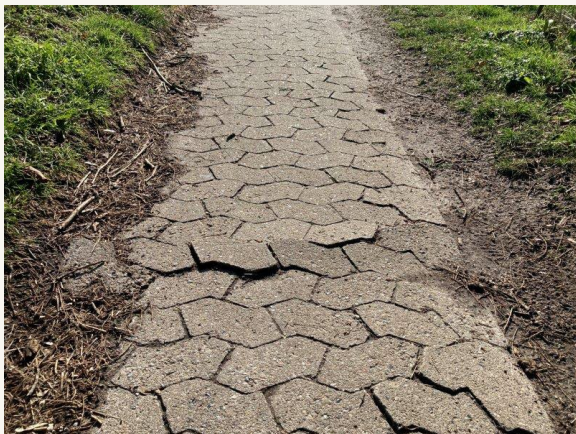
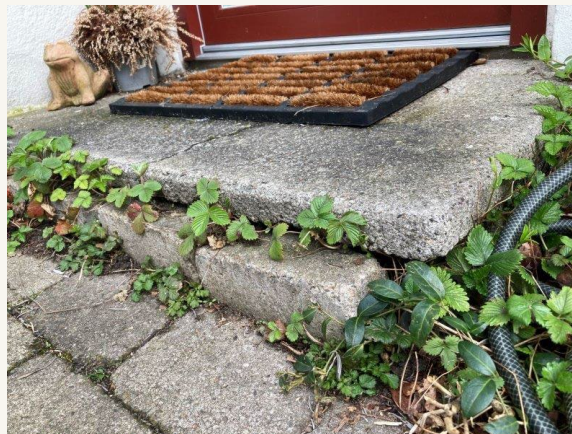
Udearealer

- Standen af områdets belægningsfliser varierer. Mange havestier fremstår med fin belægning. Der er dog også registreret en del havestier og fællestier med ujævne og defekte belægningsfliser bl.a. ved fællestien til legeplads og tennisbane samt på stierne ved Kærparken. Belægningerne er her i dårlig stand.
- Dørtrin til boligerne er i middel til dårlig stand.
