Byggeteknisk tilstandsrapport

AAB, afd. 39

Projekt nr.: 241

Projekt navn: Tilstandsrapport**Adresse:** Kærparken 19-117 og 10-28, Højløkken 2-66, Vejporten 19-87 og 22-36, Bjælkevangen 23-91 og 18-80, 2800 Lyngby**Bygherre:** AAB afd. 39
Bjælkevangen 71, 2800 Lyngby**Administrator:** Boligforeningen AAB
Havneholmen 21
1561 København V.**Rekvirent:** Projektleder, Carsten Clement, AAB**Udarbejdet af:** VVS-ingeniør Andreas Korsgaard Jessen, ressourcepers. hos SINUZ ApS
Arkitekt Julie Wendt Nicolaisen, MOLE arkitekter
Konstruktionsingeniør Peter Hermansen, Jørgen Nielsen A/S
El-installatør Niklas Christophersen og Nicolai Lund CWN Rådgivende
Ingeniører**Bidragydere:** Projektleder Henriette Dybdal Cajar, SINUZ ApS.**Kontrolleret af:** Henriette Dybdal Cajar, SINUZ ApS

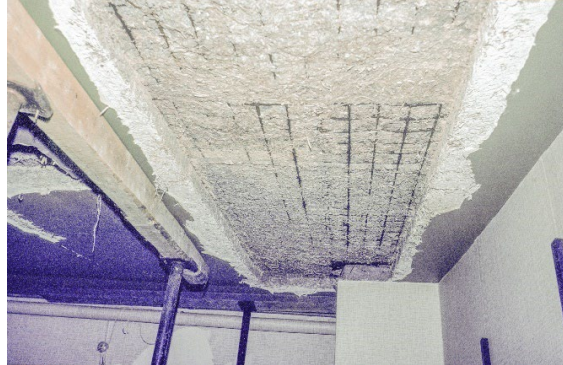
Foto 7.1. Tidligere foto af betontagpladens underside. Armeringsjern er delvist blotlagt. Placering og tidspunkt ukendt.

Foto 7.2. Tidligere foto af betontagpladens underside. Armeringsjern er delvist blotlagt. Her er udført armering i begge retninger. Placering og tidspunkt ukendt.

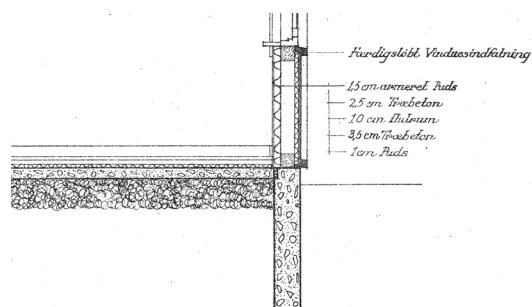
Tegning 9.1. Detalje af sokkel

Fugtspærre ved terræn mellem sokkel og ydervægge er udført som en smøre membran påført betonbundrem og sokkelyderside. Det generelle billede er, at membranen er tynd og med partielle områder, hvor membranen ikke er påført. Prøvestederne var tørre og der var ikke tegn på en opstigende fugtpåvirkning af vægkonstruktionen.

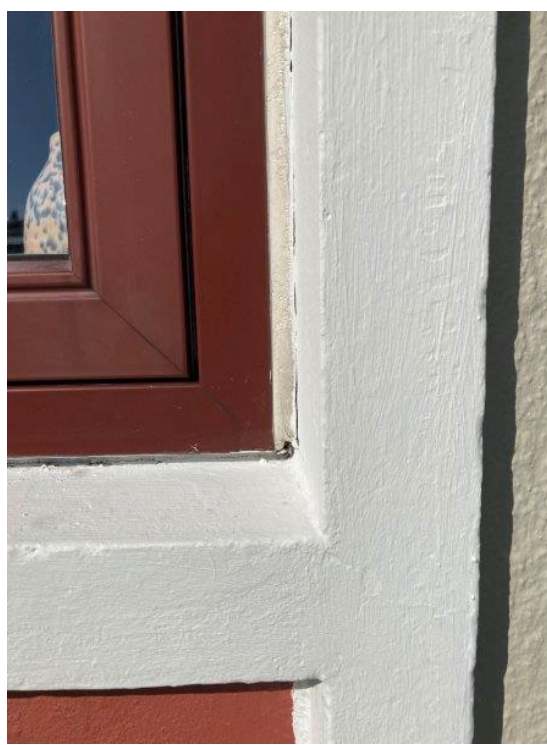
Foto 9.8. Betonramning i god stand, dog med revner i vinduesfuge

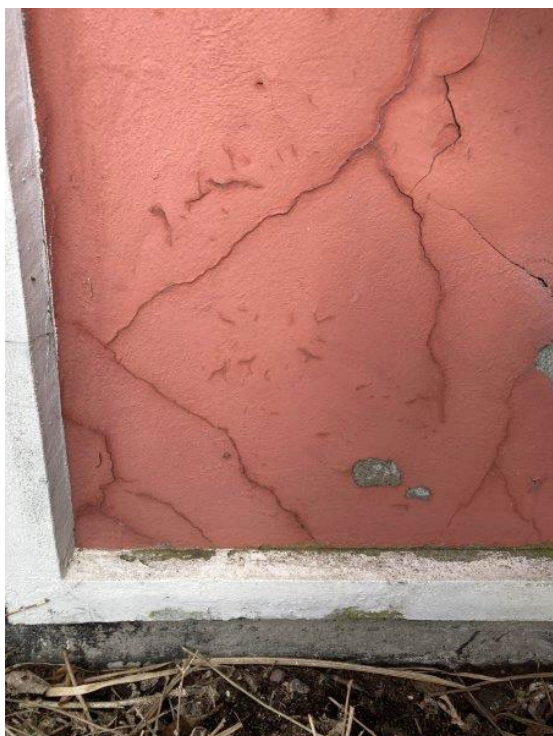
Foto 9.9. Brystning med revner og pudsafskallinger

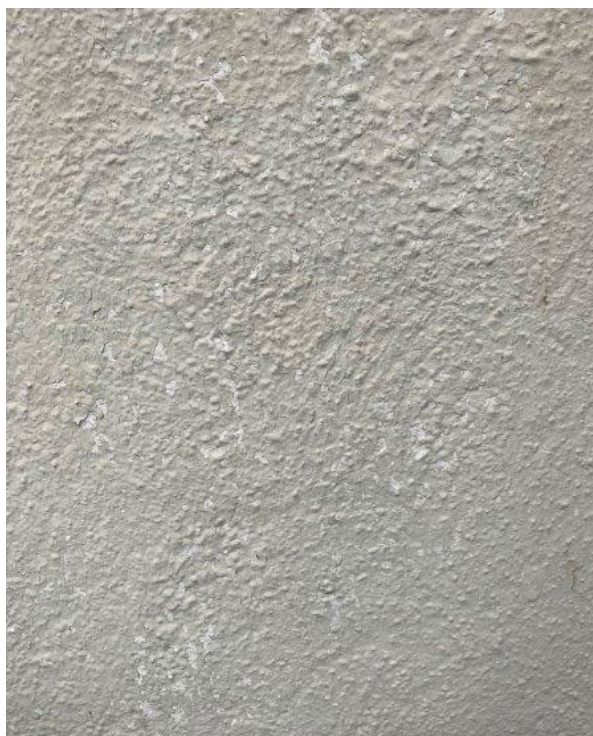
Foto 9.10. Puds med afskallet maling

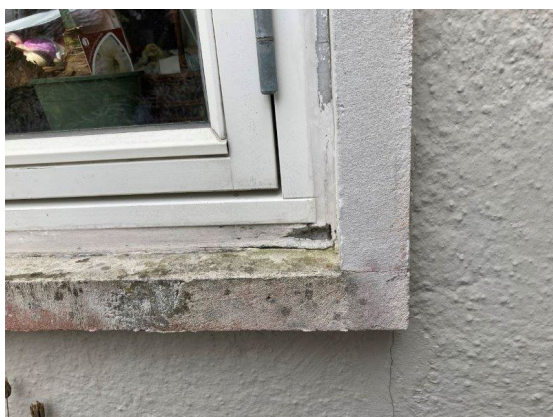
Foto 9.11. Manglende vedligehold af betonomramning. Misfarvninger, algedannelse, fugtplamager og afskallet maling. Reparation af revne under vindue er revnet på ny.

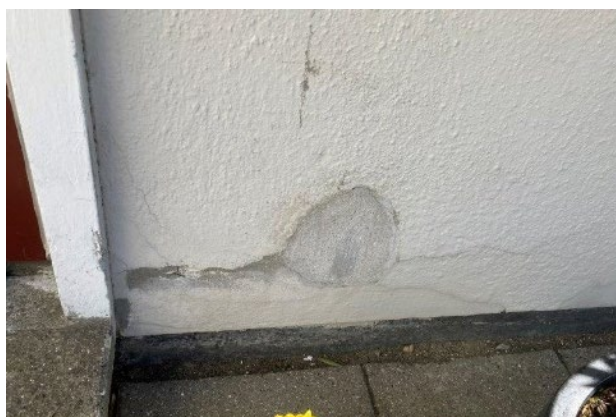
Foto 9.12. Afskallet maling, revnedannelser i pudslag og misfarvninger fra opfugtning.

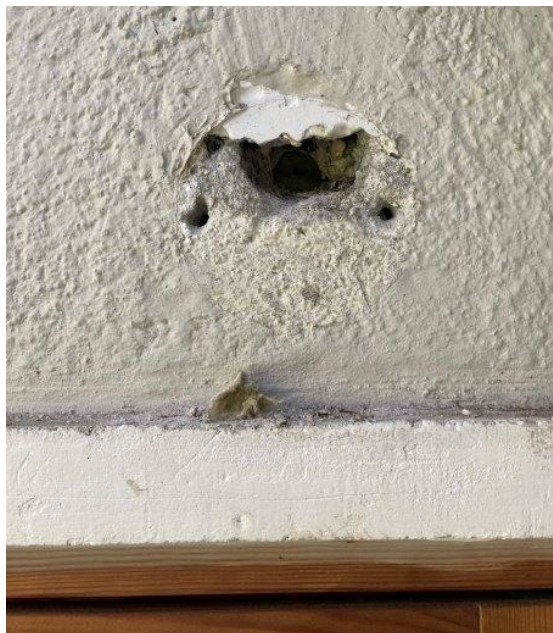
Foto 9.13. Hur i facade ved depotrum, muligvis efter afmonteret ventilationsrist.

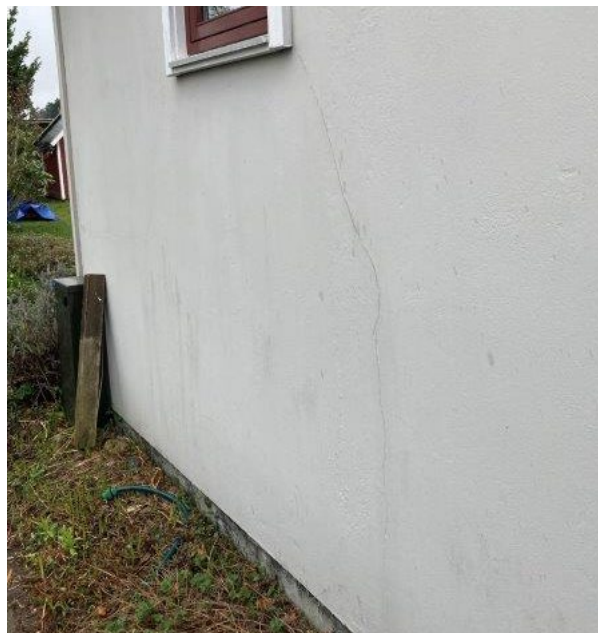
Foto 9.14. Lodret revnedannelse i pudslaget

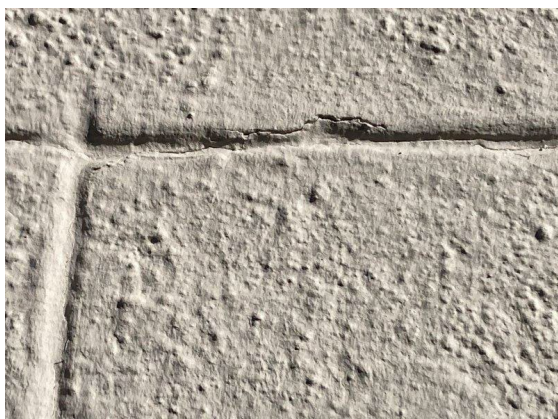
Foto 9.15. Revnedannelser i samlingerne mellem træbetonpladerne.

De registrerede revner i samlingerne mellem træbetonpladerne er kritiske, da der herigennem er stor risiko for vandindtrængning i facade og konstruktion. Der er risiko for skimmelsvampevækst og angreb af trænedbrydende svampe på træbetonelementerne, som er organiske materiale.

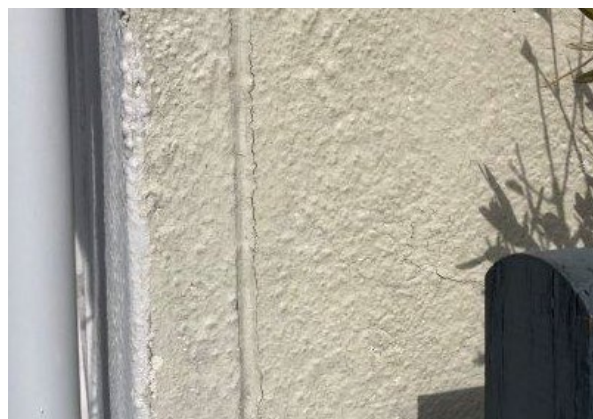
Foto 9.16. Revnedannelser i samlingerne mellem træbetonpladerne.

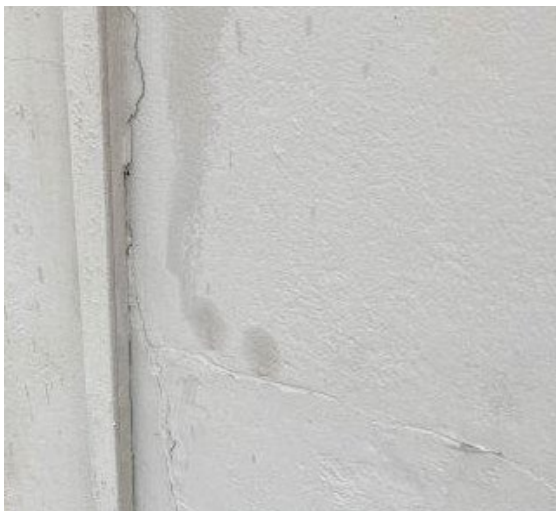
Foto 9.17. Revnedannelser i pudslag.

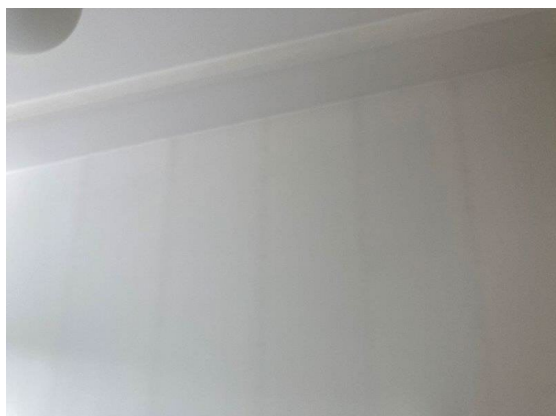
Foto 9.19. Indvendig efterisolering af gavl. Skelletkonstruktion anes ved mørke plamager på gipsvæggen.

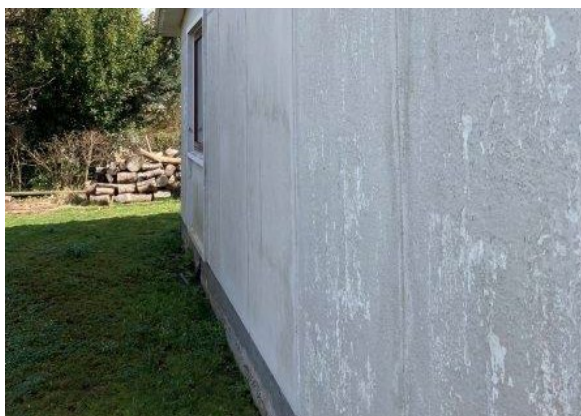
Foto 9.20. Samme gavl hvor der er efterisoleret indvendigt. Gavl fremstår med afskallet maling og puds samt revner i fuger.

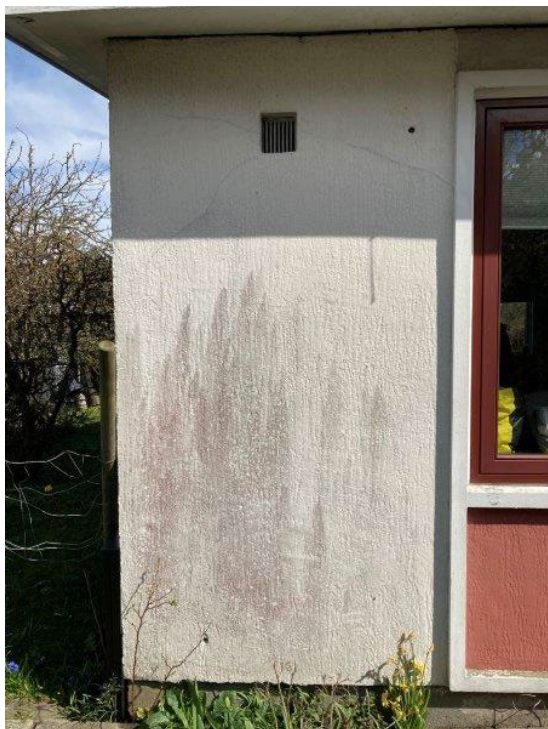
Foto 9.21. Fugtpåvirket facade og aftræksventil med rist (kanal er lukket indvendig).

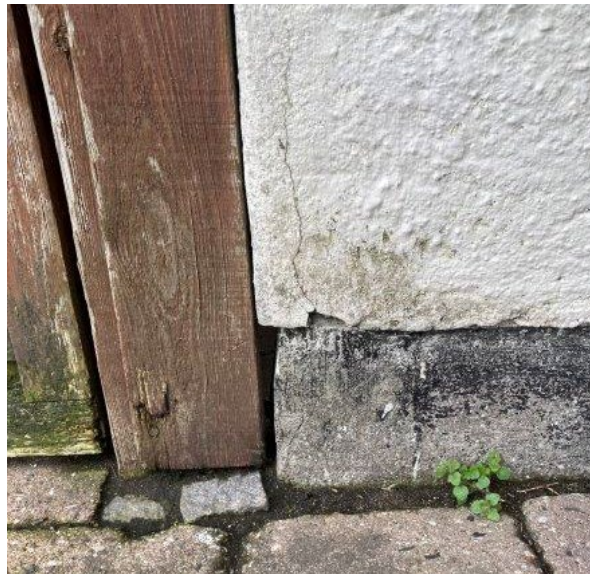
Foto 9.28. Revne og afskallet puds. Opfugtet og træbeklædning på skur med manglende malervedligehold. Sokkel maling er afvasket og der er revne i sokkelpudsen. Træværk (skur) er i kontakt med jord (opfugtes).

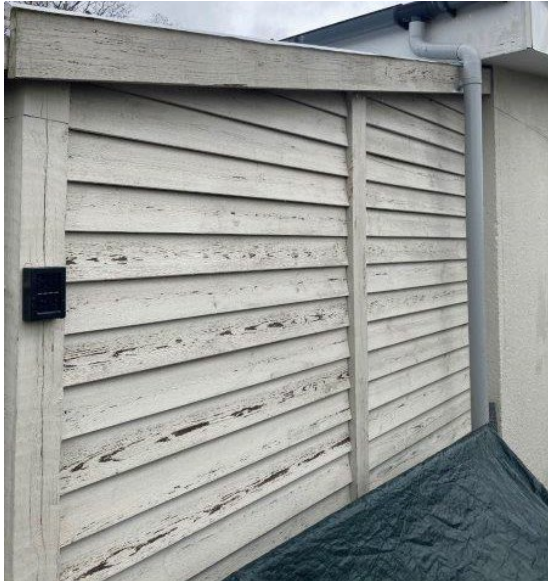
Foto 9.29. Udbygning af skur med manglende vedligehold. Maling er afskallet og træværket er opfugtet.

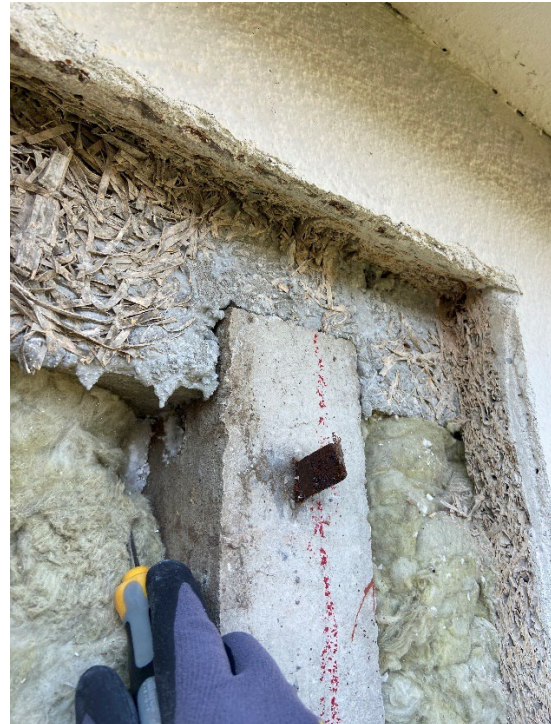
Foto 9.38. Facade. Samling betonsøjle og betonbjælke. Vederlaget synes intakt. Der kan registreres en mindre vandretliggende revne over det indstøbte montagejern.

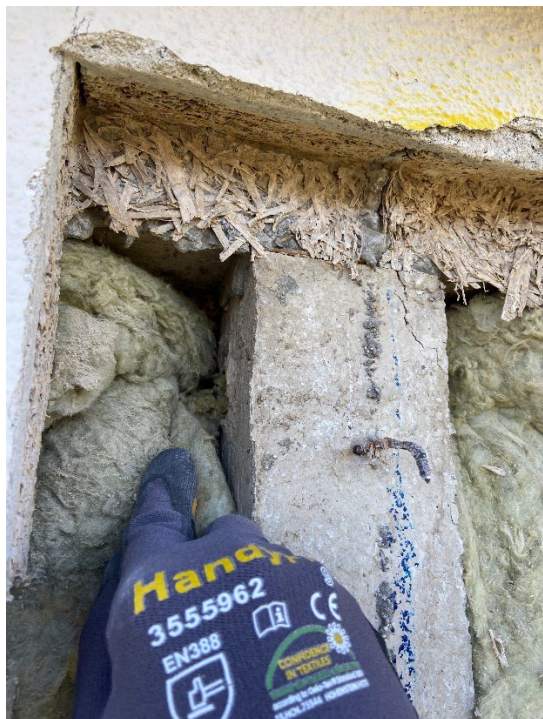
Foto 9.39. Facade. Samling betonsøjle og betonbjælke. Revne og betonafskalling af hjørne. Reduceret kontaktareal i vederlag.

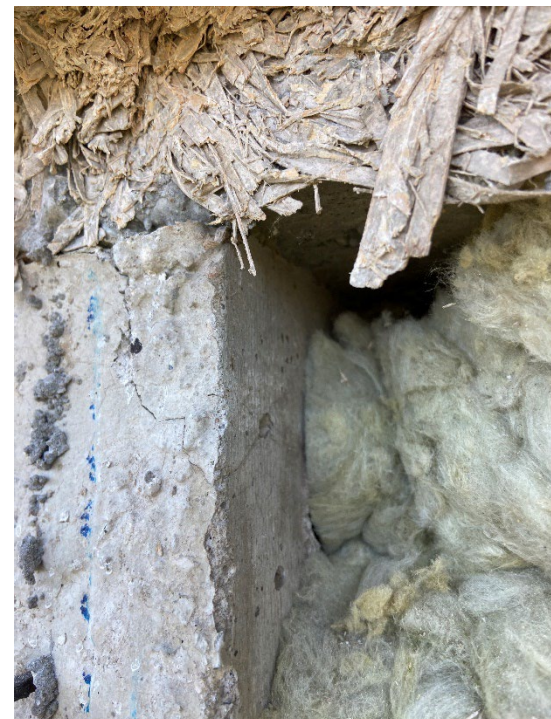
Foto 9.40. Facade. Samling betonsøjle og betonbjælke. Revne og betonafskalling af hjørne. Reduceret kontaktareal i vederlag.

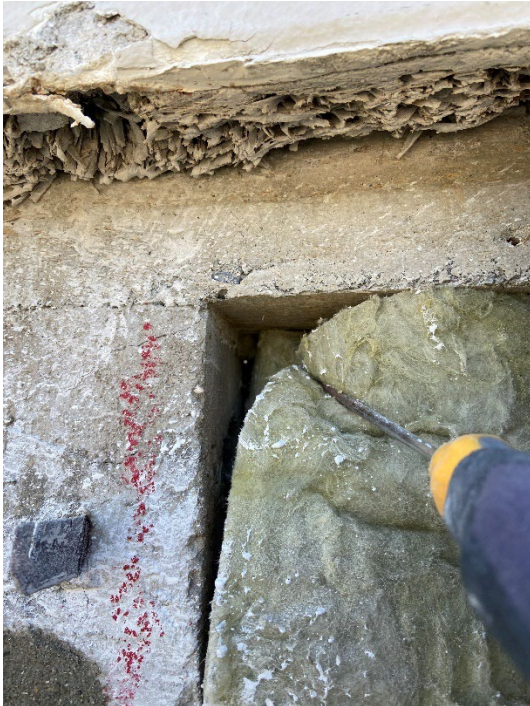
Foto 9.41. Facade Samling betonsøjle og betonbjælke. Vederlaget synes intakt. Der kan registreres en skråtliggende revne umiddelbart under vederlaget.

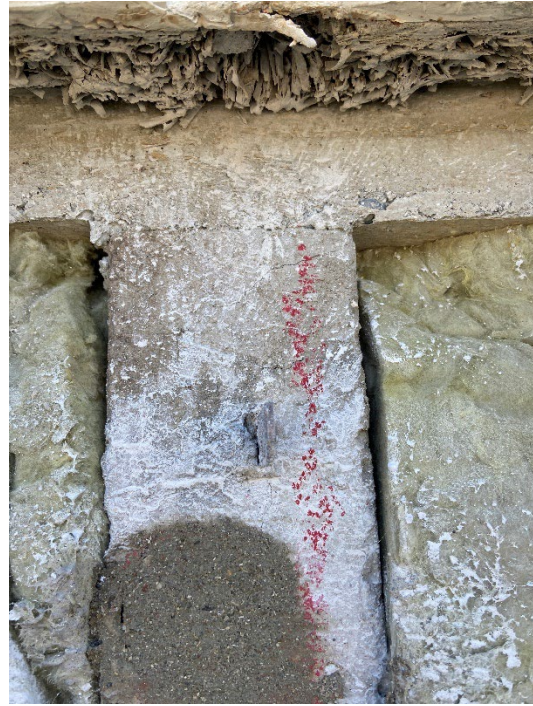
Foto 9.42. Facade Samling betonsøjle og betonbjælke. Vederlaget synes intakt. Der kan registreres en skråtliggende revne umiddelbart under vederlaget.

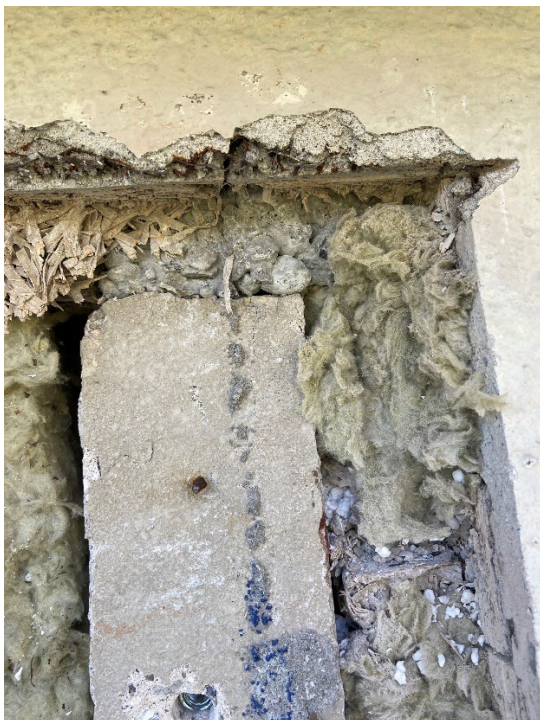
Foto 9.43. Facade. Samling betonsøjle og betonbjælke. Vederlaget synes intakt.

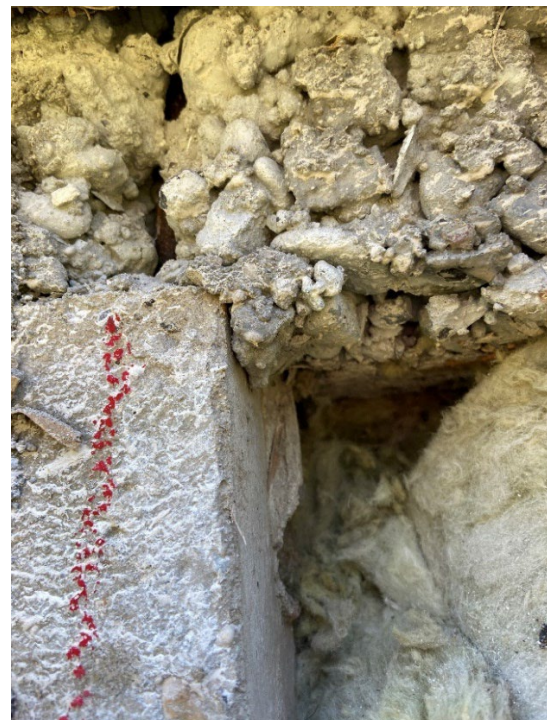
Foto 9.44. Gavl. Samling betonsøjle og betonbjælke under gavltrekant. Stenreder og revne i betonbjælke over vederlag. Bæreevnen er reduceret og samlingen har ikke den tiltænkte kapacitet.

- Betonsøjler efterses og udbedres for revner og alternativt udskiftes. Betonsøjlerne bør påføres en beskyttende karboniseringsbremse eller tilsvarende beskyttende overfladebehandling, så de beskyttes mod yderligere nedbrydning.

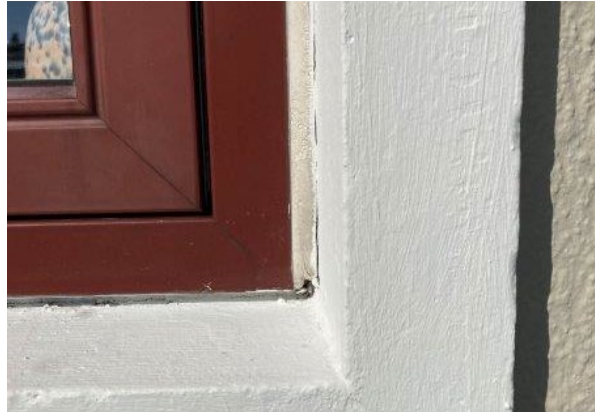
Foto 10.4. Omramning og vindue uden sålbænk. Hul og revner i fuge.

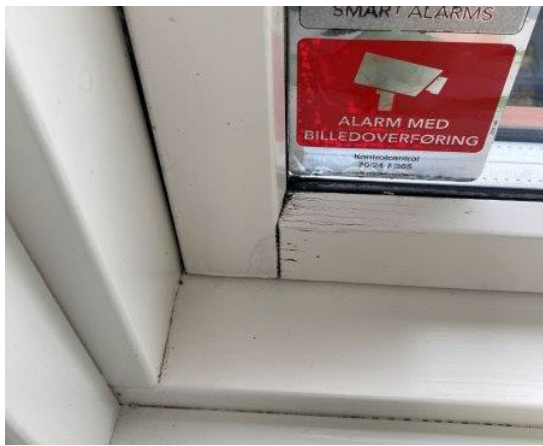
Foto 10.5. Fugtplamager i hjørnet af rammen (i soveværelse). Åretegninger i træ er blevet synlige efter opfugtning.

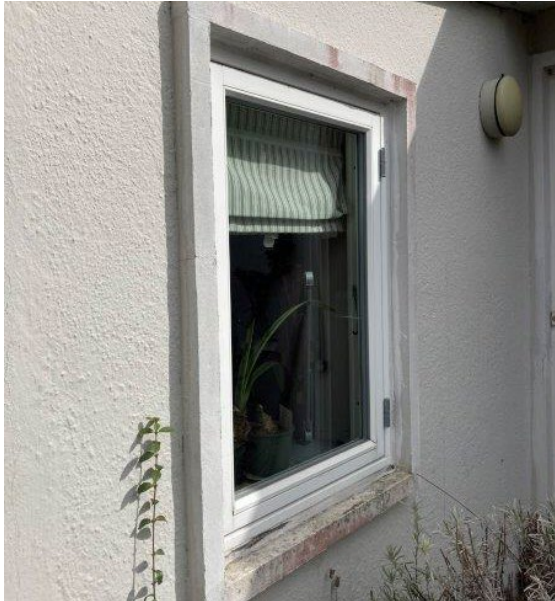
Foto 10.13. Farve på nyere udskiftet trævinduet på ved depot fraviger fra lokalplanens anvisninger. Der er skade / flig på rammen. Vinduesfugen er meget bred og fremstår med huller.

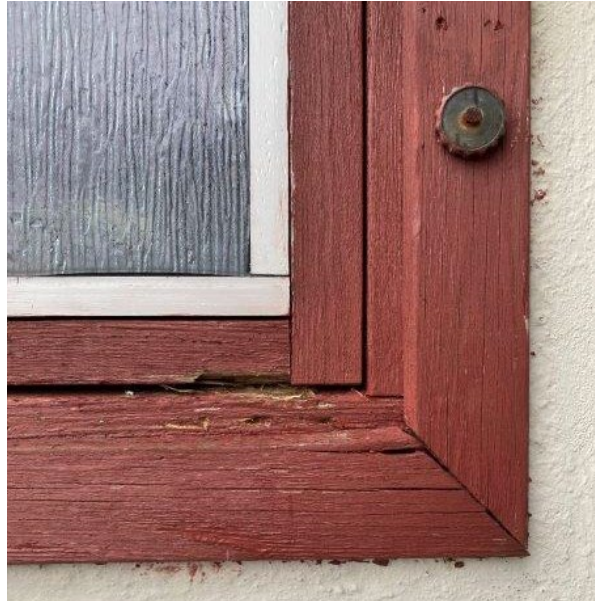
Foto 10.14. Ældre vindue i depot. Dette er ikke skiftet, da vinduet ikke er en del af de oprindelige vinduesplaceringer. Vinduet mangler malervedligehold og fremstår med synligt mørtet træværk.

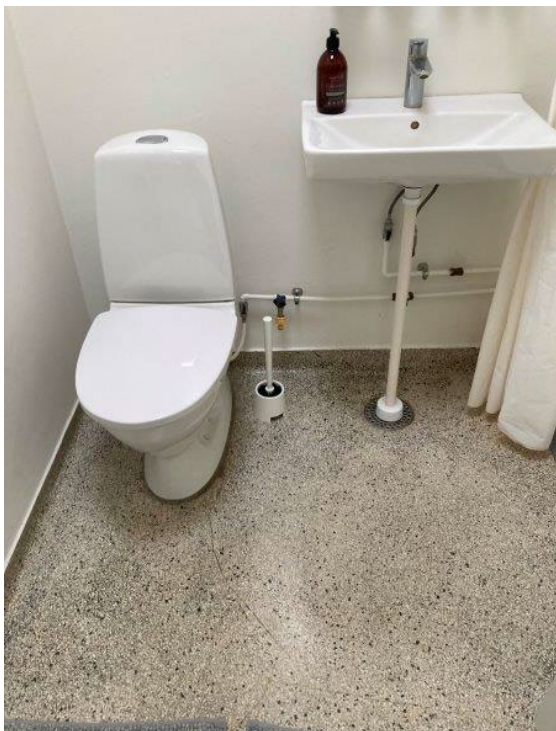
Foto 13.1. Originalt badeværelse med revnet terrazzogulv og originalt afløb.

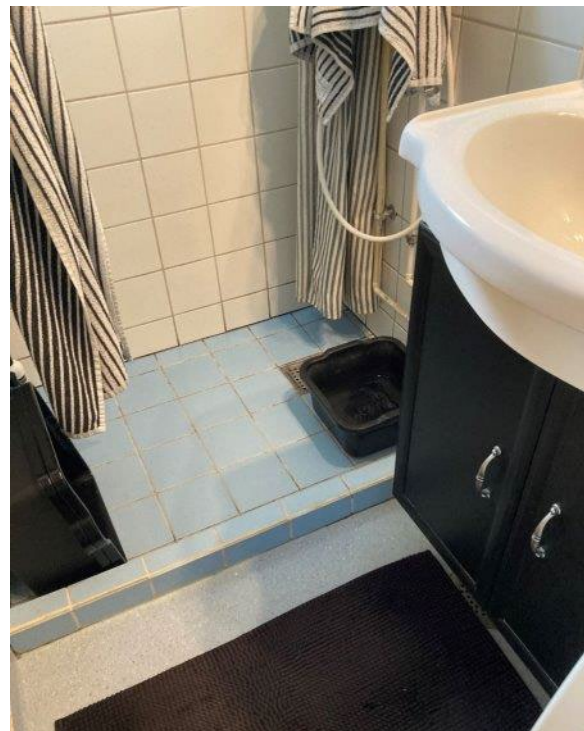
Foto 13.2. Ombygget badeværelse, med varierende materialesammensætning der vidner om flere partielle renoveringer. Fliser og vinyl.

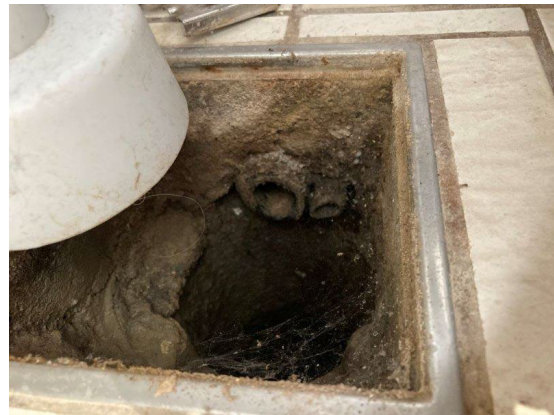
Foto 13.6. Ældre udskiftet afløb uden vandlås med synlig betonudstøbning, ikke udført korrekt. Betondækket opfugtes med fare for vandskade. Beboer klagede over problemer med afløbet.

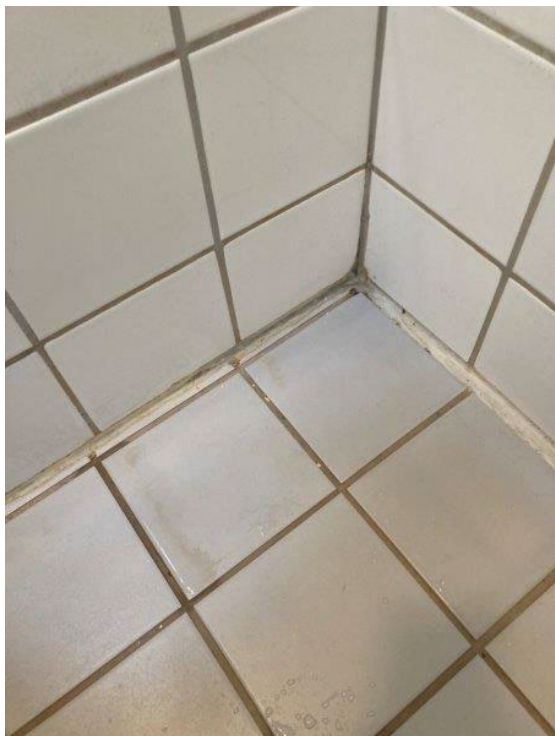
Foto 13.7. Elastisk fuge med skimmeldannelse

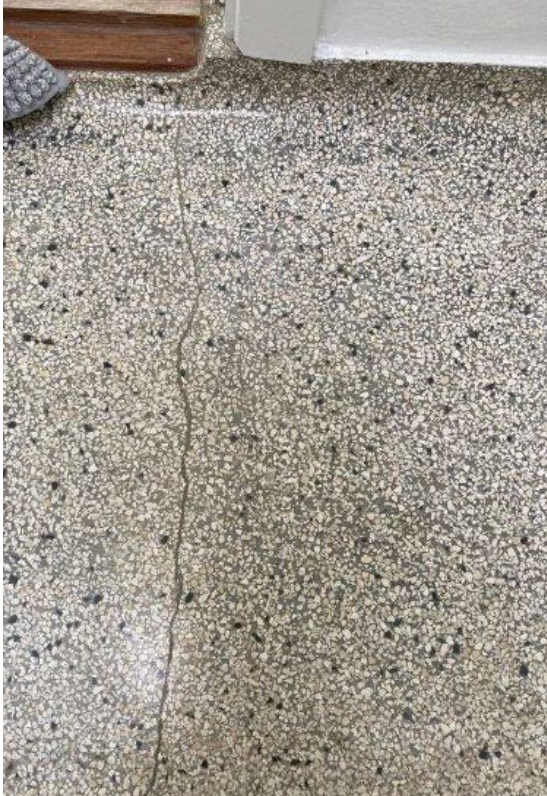
Foto 13.11. Terrazzogulv med lange revnedannelser fra dør til toilet.

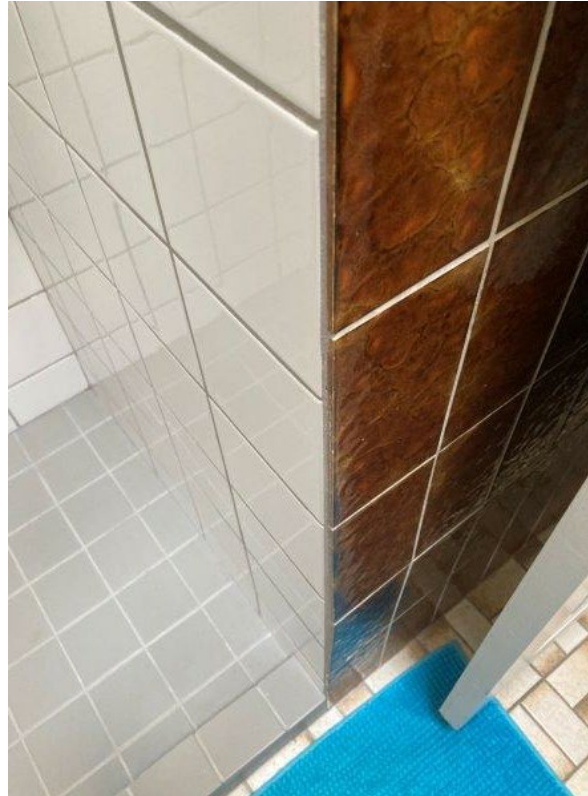
Foto 13.12. Badeværelse med fire forskellige flisetyper vidner om flere partielle ombygninger. 70'er-80'er klinker på hovedparten af badeværelset, nyere fliser på gulv og væg i bruseniche. Det er sandsynligvis anvendt vårrumsmembran ved nyeste ombygning, men ikke den ældre.

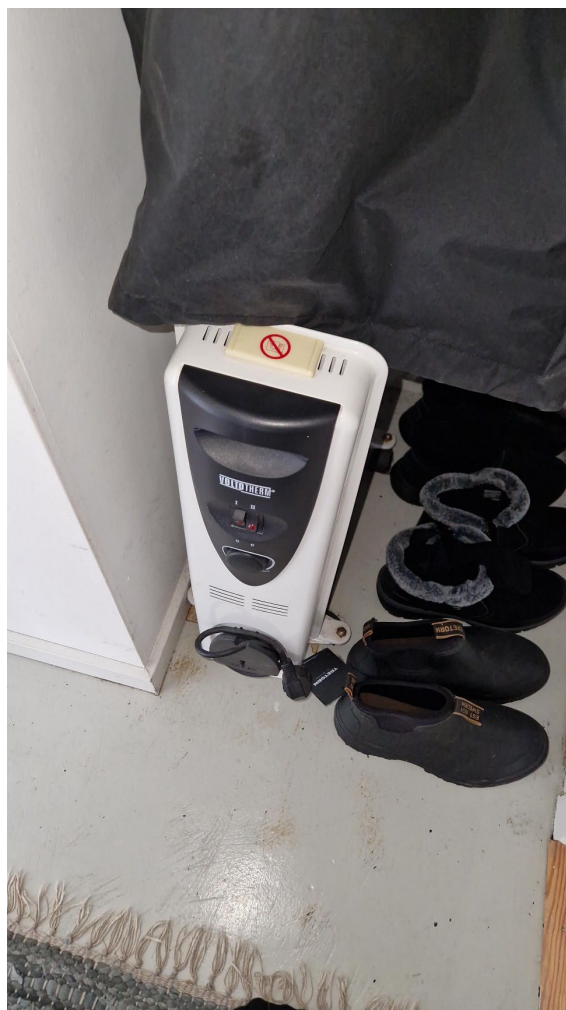
Foto 15.12 Supplerende elradiator. Beboeren oplyste, at det er koldt i overgangsperioderne.

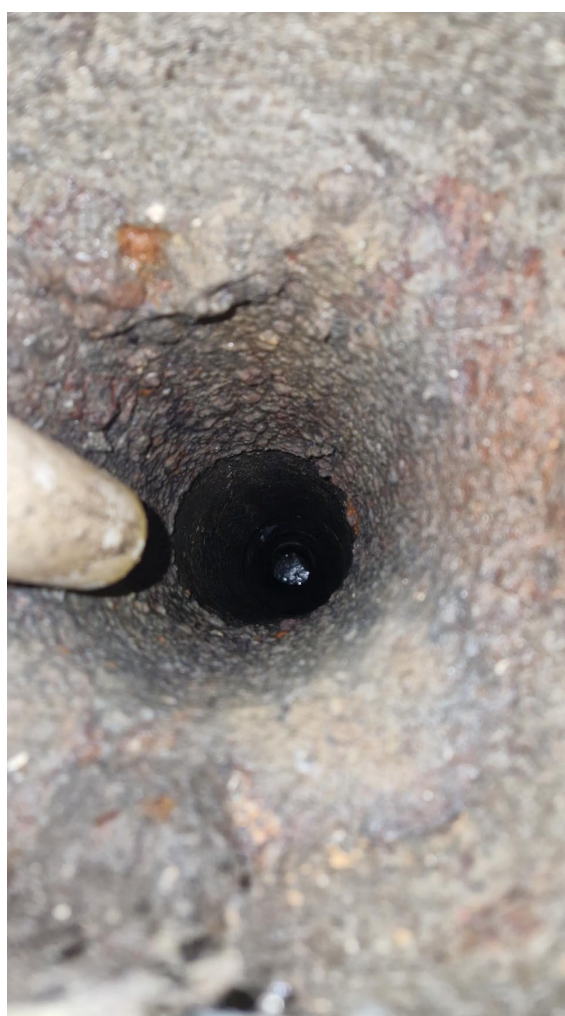
Foto 16.12. Gulvafløb under håndvask uden vandlås

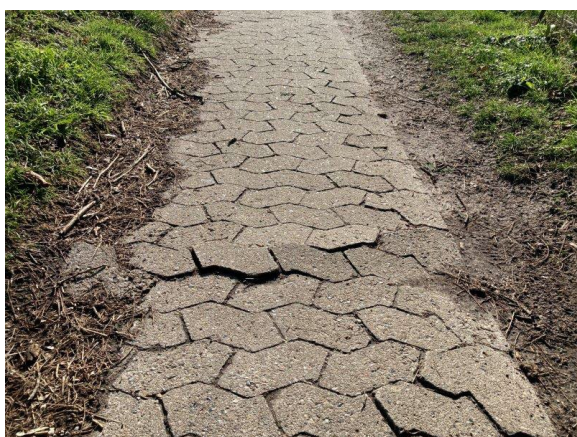
Områdets **belæggninger** er i middel til dårlig stand. Der er registreret kritiske områder, hvor skader på belægningen kan forårsage personskader, og der er manglende tilgængelighed foran to rækkehuse med i alt 14 boliger (Bjælkevangen 32-58). Belægningen omkring affaldsstationen foran fællesbygningen lever ikke op til regler for tilgængelighed og rengøring.

Foto 20.3. Ujævne flise, risiko for personskade.

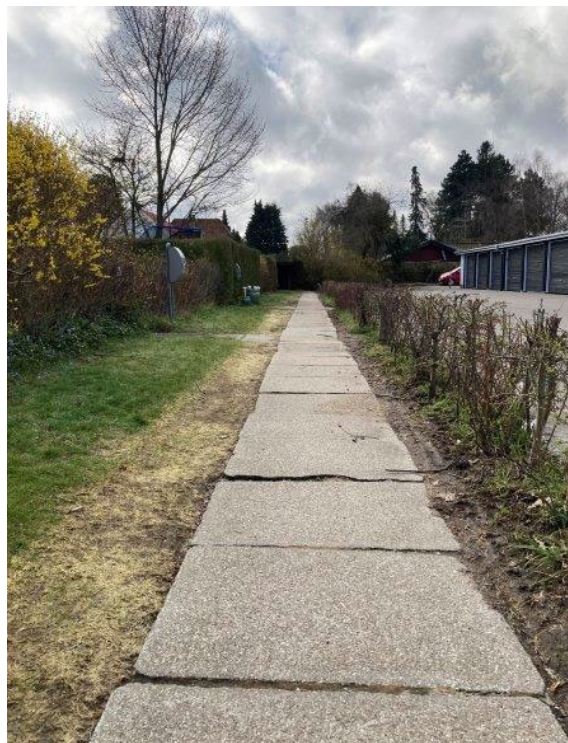
Foto 20.6. Ujævn flisebelægning, risiko for personskade.

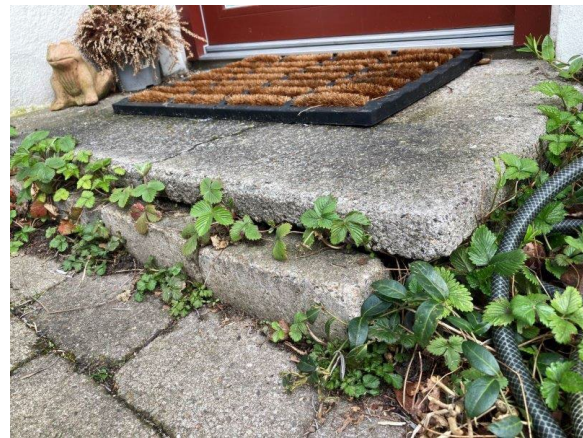
Foto 20.10. Dørtrin med omfattende revnedannelse.

-
- Afsnit 15 Fjernvarmeunits
 - Afsnit 16 Afløbsinstallationer
 - Afsnit 17 Vandinstallationer
 - Afsnit 18 Ventilationsanlæg
 - Afsnit 19 Komplet udskiftning af den elektriske installation (estimeret omfang ca. 57 boliger)
 - Afsnit 19 Delvis udskiftning af den elektriske installation (estimeret omfang ca. 87 boliger)
 - Afsnit 19 Udskiftning af stikledninger
 - Afsnit 20. Udbedring af skader på belægninger (personskaderisiko)
 - Afsnit 20. Betonreparation af dørtrin (personskaderisiko)

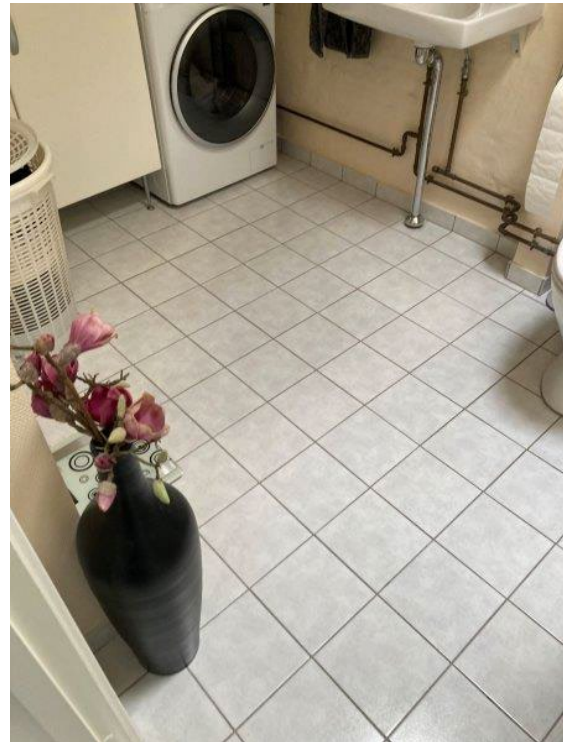
Foto 22.2. Depot er tillagt badeværelsesareal som er udvidet for at skabe et tilgængeligt badeværelse for beoer.
