# Informationsmøde 1

Helhedsplan i AAB afd. 33 - onsdag d. 21-2-2024

# Byggeteknisk gennemgang – hvad er undersøgt?

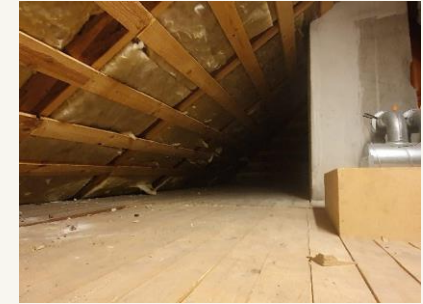
Spidsloft over hanebånd.

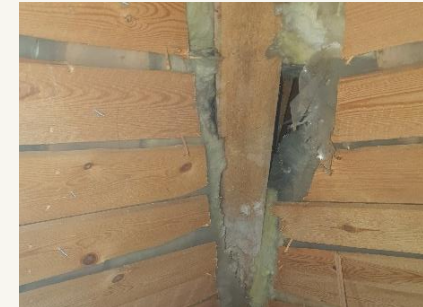
Manglende isolering under grat.

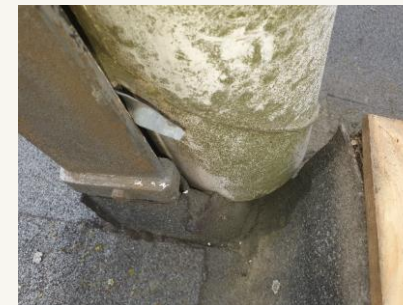
Ingen tætning mellem U-profil og flagstang.

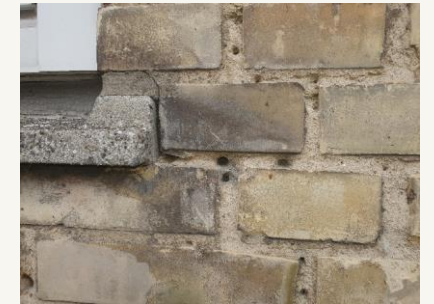
Spor efter murhier på gårdside

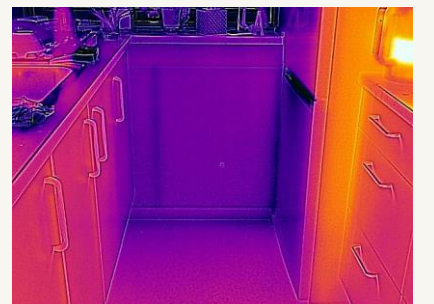
Kuldebro i indvendig eftersisolering.

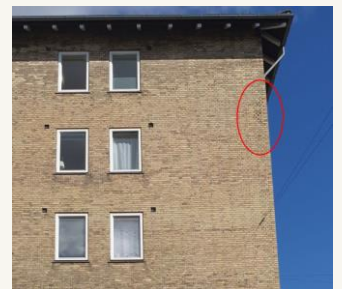
Revner i sydgavl, blok 9

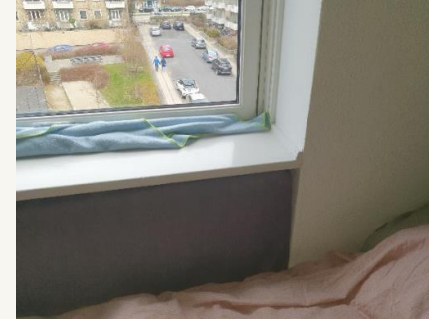
Træk ved vindue

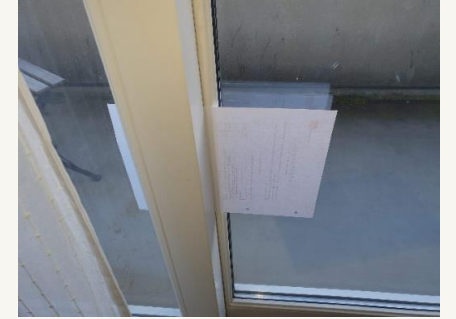
Utæt altandør

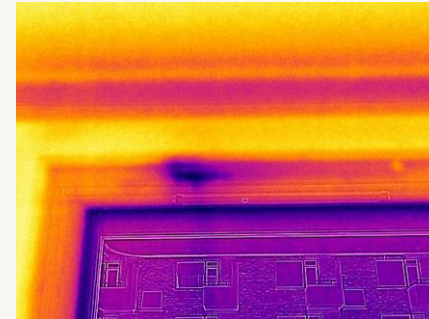
Kuldebro ved vinduesramme

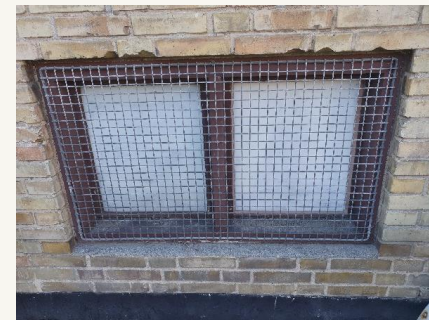
Typisk kældervindue

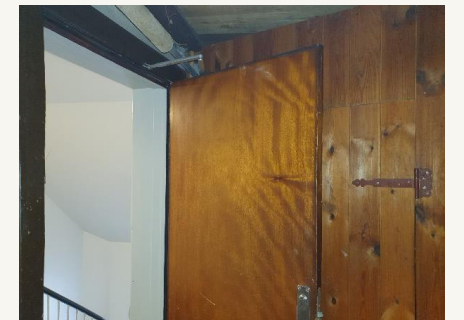
Døre til tagrum, med dørlukker.

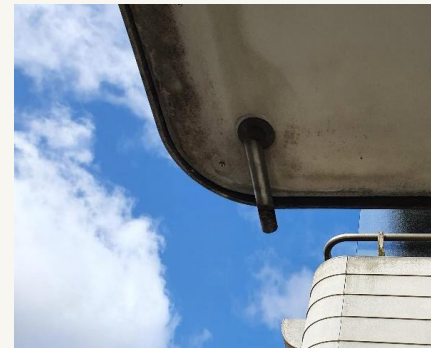
Udspyrrør fra altanbund.

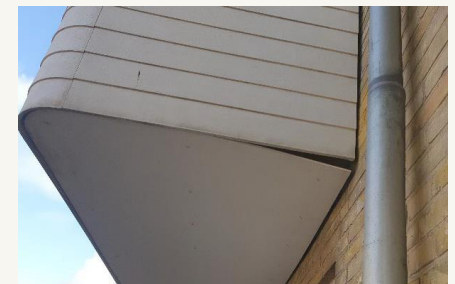
Løs loftplade

- Udskiftning af elastiske fuger mellem altanbund og murværk (er udført)
- Altanlofter gennemgås og fastgøres

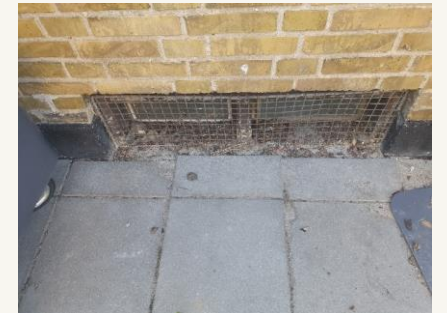
Kældervindue i terrænniveau.

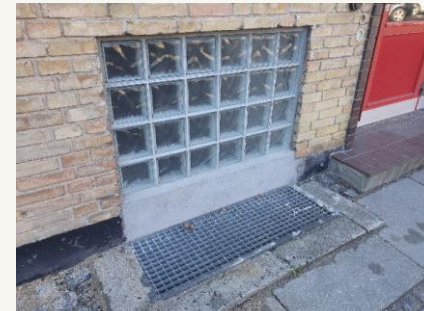
Tilmuret lyskasse, Blok 2.

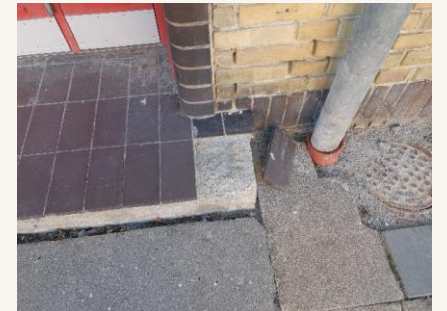
Trappesten med løse klinker

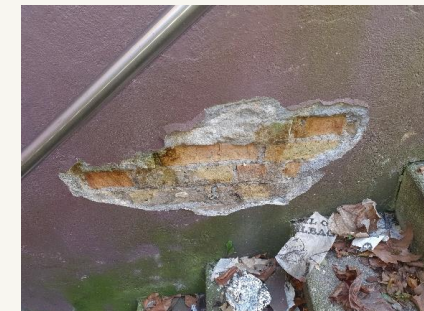
Defekt vægpuds ved kældernedgang under ejendomskontor

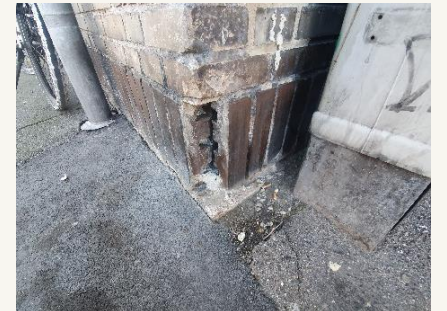
Standerskifte er slået løs

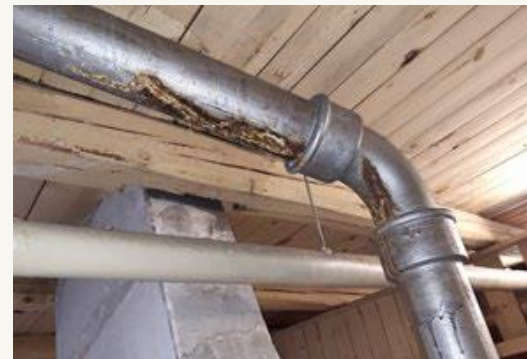
Tæret afløbsledning på loft.

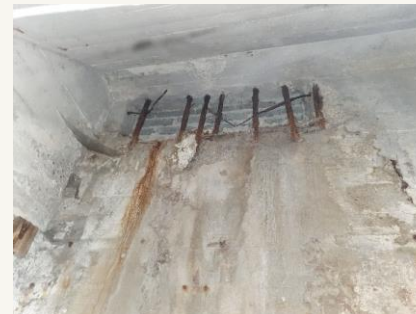
Tilmuring af oprindeligt murhul, med blotlagte armeringsjern.

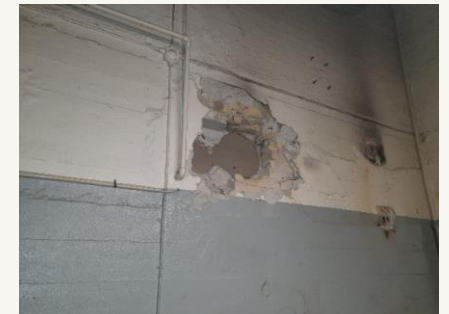
Skader på væg i mellemste niveau.

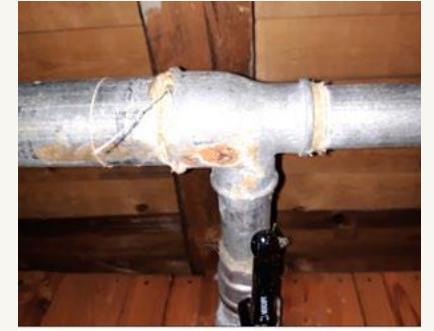
Tæring på brugsvandsrør

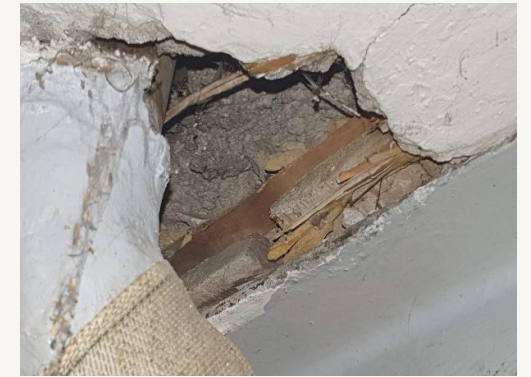
Skade ved rørgennemføring mod kælder

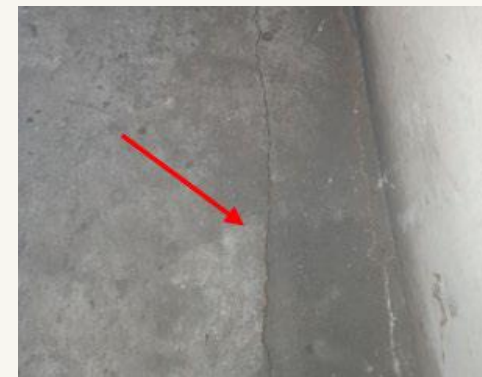
Revne i gulv - overbeton, set i tørrerum.

- Konstruktiv undersøgelse af revner i etagedæk mod tagrum
- Huller i dæk mod kælder lukkes
- Fokus på bæreevne og gennembrydninger af dækket ved nye gennembrydninger til f.eks. badeværelser og elevatorer.

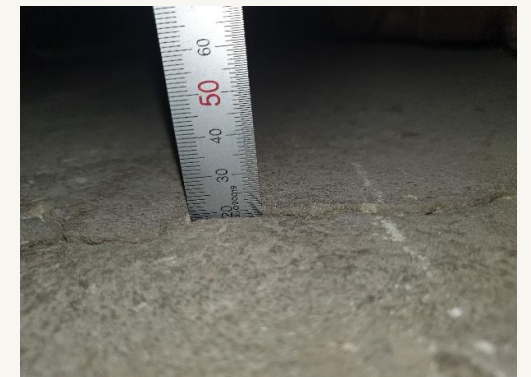
Dybde af revne.
