Informationsmøde d. 15. juni 2022 kl. 17:00-19:00
RENOVERING AF AFDELINGEN

TILSTAND

Bygningsoplysninger

Opførelses år:	1932 – 90 år
Boligareal:	ca. 10.553 m ²
Erhvervsareal:	ca. 637 m ²
Boliger:	155
Erhverv:	5
Bevaringsklasse:	SAVE – 4 (Høj)

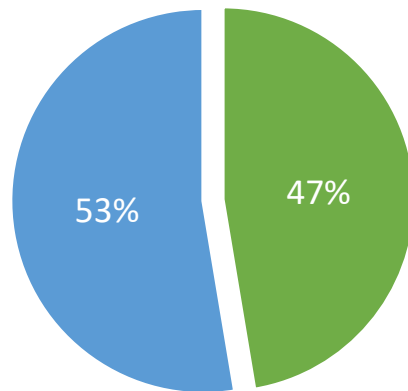
Terrazzogulv

■ Andet gulv ■ Terrazzo gulv

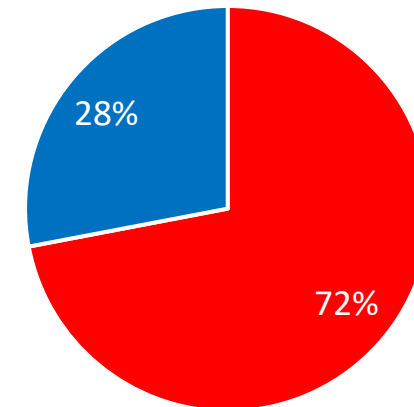
Terrazzogulv med revner

■ Gulv med revner ■ Gulv uden revner

- Gulvet er opbygget i terrazzo, med en lille opkant ud mod gangen.
Revner i terrazzoen skyldes sandsynligt at bæreljernen begynder at ruste.
Gulve af den alder har oftest revner. **Dårligt**
- Væggene er malede, uden fliser. **Dårligt**
- Badeværelsesdør i træ med bundliste i metal. Afhænger af størrelse **Ok - dårlig**
- Gulvstående wc. **Ok**
- Håndvask med armatur. **Ok**
- Brusearmatur med rørgennemføring i brusenichen. **Dårligt**
- Et enkelt badeværelse havde mekanisk ventilation, mens resten havde naturligt aftræk. **Godt, men ikke lovlig løsning.**

Badeværelser med revner i gulvet bør udbedres hurtigst muligt for at undgå yderlige skader på den underliggende konstruktion – SBI anvisning 252 Vådrum

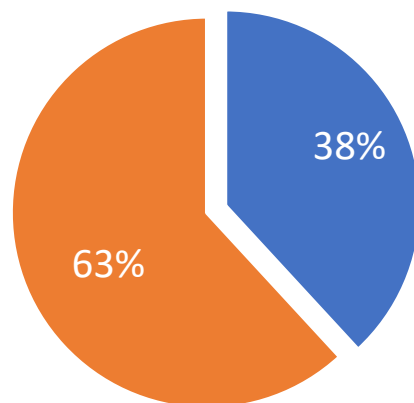
Fliser

■ Har fliser på gulv og væg ■ Har ikke egnet overflader

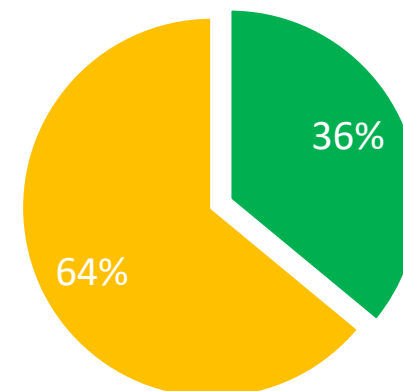
Nyt badeværelse

■ Badeværelset er fornyet inden for 20år

■ Badeværelset er ældre end 20år

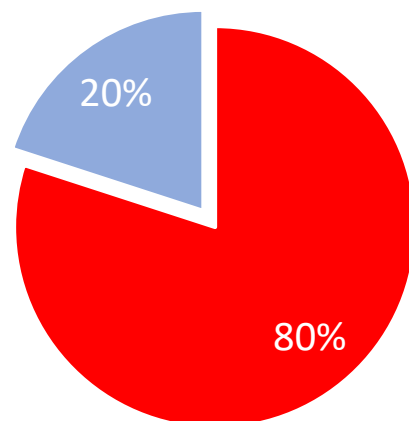
Synlige rør i brusenichen

Baderum er enten meget små eller ok størrelse.
Man bader i rørene (**dårlig bygge teknisk løsning**)

■ Har synlige rør bruseren ■ Har ikke rør i bruseren

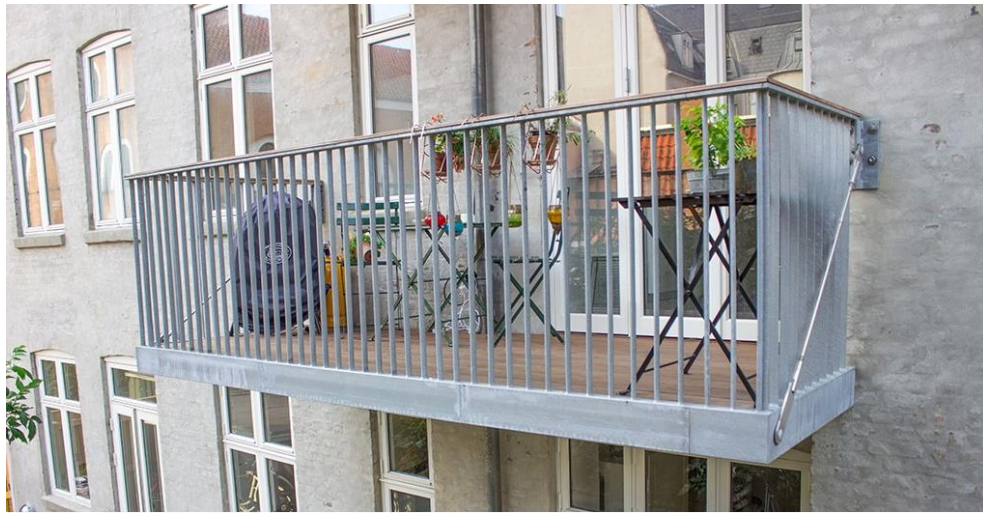
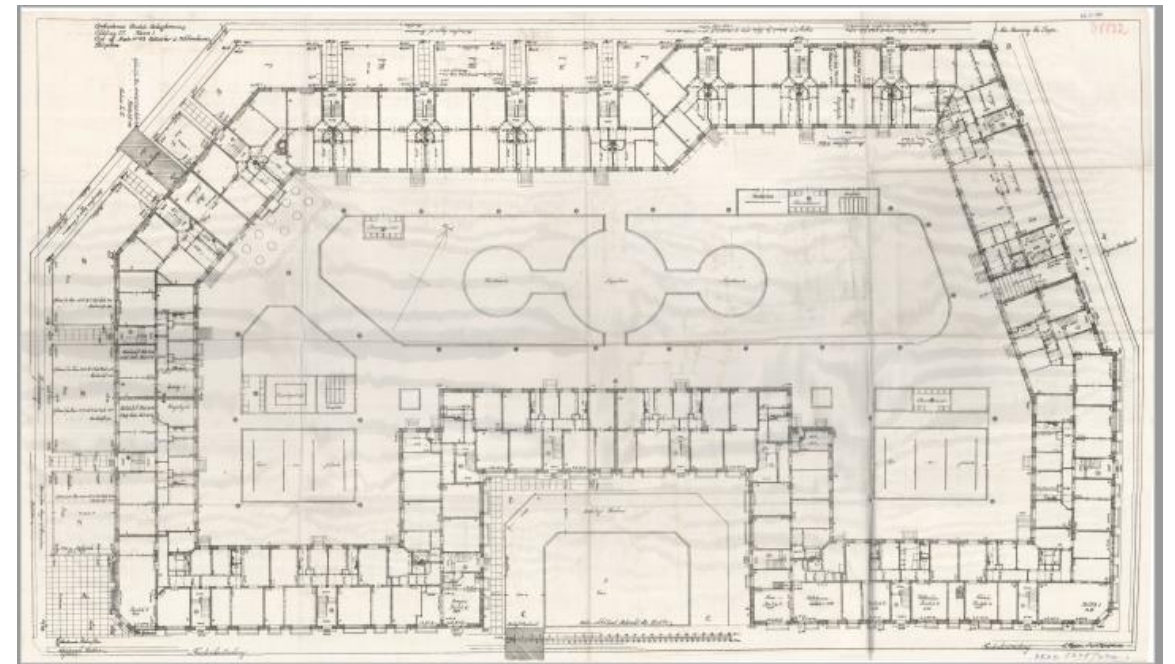
Mulighed for etablering af altaner

Gadealtaner vil højst sandsynlig **ikke** blive godkendt af Københavns kommune grundet høj bevaringsklasse.

Gårdaltaner vil kunne have en dybde mellem 1,3m og 1,5m og en længde mellem 2 til 3,5m.
