VELKOMMEN TIL INFORMATIONSMØDE AAB AFD. 39

Lyngby
d. 7 november 2023

AFD. 39 BYGGETEKNISK GENNEMGANG

BYGGETEKNISK TILSTANDSRAPPORT

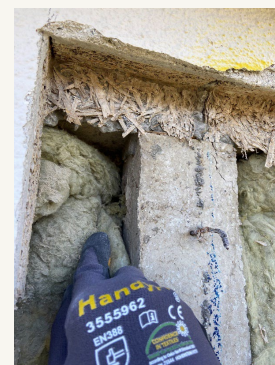
- Standen af facader er varierende i bebyggelsen og vurderes som middel til dårlig. Facaderne har flere steder afskallet maling og revner i pudsens.
- De registrerede revner i samlingerne mellem træbetonpladerne er kritiske, da der herigennem er stor risiko for vandindtrængning i facade og konstruktion. Der er risiko for skimmelsvampevækst og angreb af trænedbrydende svampe på træbetonelementerne, som er organiske materiale.

- Betonsøjlerne vurderes i dårlig stand, idet armeringen ikke er beskyttet som følge af betonens karbonatisering, og at der som følge heraf er en øget risiko nedbrydning af armering og beton.

- De undersøgte betonkerner viser karbonatiseringsdybder der er dybere end de målte dæklag og flere søjletværsnit er gennemkarboniseret. Betonen beskytter derfor ikke længere armeringsjernene og en fugtpåvirkning vil, som følge af kondensdannelse eller indtrængende af fugt gennem klimaskærmen, afstedkomme en øget risiko nedbrydning af armering og beton.

- Vedligehold af omramninger og sokkel er varierende, og standen vurderes generelt som middel.
- Fugtspærre ved terræn mellem sokkel og ydervægge vurderes i dårlig stand.

- Prøveresultaterne viser forekomst af skimmelsvamp på overflader.

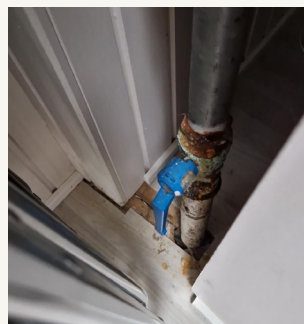
- De oprindelige vandledninger fra målerbrøndene og frem til boligerne er i alle registrerede boliger de oprindelige. Disse rør fremstår generelt med tæringer - specielt omkring afspærringsventilerne.
- I boligerne er det kolde brugsvand frem til varmtvandsproduktionen oftest bevaret (over 90% af de registrerede boliger), og installationerne har dermed en alder på over 80 år. Dog er der foretaget partielle udskiftninger på rørstrækninger med tæringer.
- I boligerne hvor der er foretaget udskiftning, både komplet og delvist, er der anvendt blandinger af materialer, som fungerer ringe sammen med henblik på korrosion.
