Byggeteknisk tilstandsrapport

AAB, afd. 39

Projekt nr.: 241

Projekt navn: Tilstandsrapport**Adresse:** Kærparken 19-117 og 10-28, Højløkken 2-66, Vejporten 19-87 og 22-36, Bjælkevangen 23-91 og 18-80, 2800 Lyngby**Bygherre:** AAB afd. 39
Bjælkevangen 71, 2800 Lyngby**Administrator:** Boligforeningen AAB
Havneholmen 21
1561 København V.**Rekvirent:** Projektleder, Carsten Clement, AAB**Udarbejdet af:** VVS-ingeniør Andreas Korsgaard Jessen, ressourcepers. hos SINUZ ApS
Arkitekt Julie Wendt Nicolaisen, MOLE arkitekter
Konstruktionsingeniør Peter Hermansen, Jørgen Nielsen A/S
El-installatør Niklas Christophersen og Nicolai Lund CWN Rådgivende
Ingeniører**Bidragydere:** Projektleder Henriette Dybdal Cajar, SINUZ ApS.**Kontrolleret af:** Henriette Dybdal Cajar, SINUZ ApS

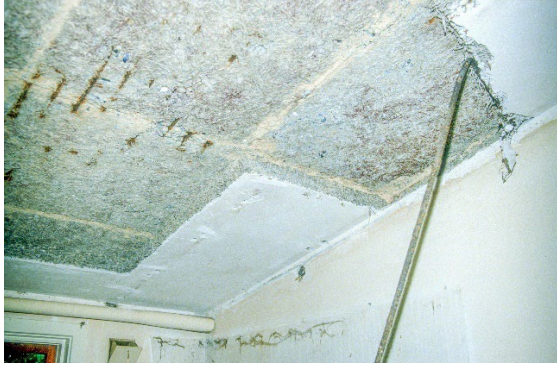
dækklag end udstyret kan måle. Målingen viser at betontagpladen udelukkende er armeret i undersiden og at armeringen forventelig er mere eller mindre udlagt direkte på træbetonen. Denne antagelse forstærkes af tidligere registreringer, hvor træbetonlofter er nedtaget og armeringen i undersiden blotlagt.

Foto 7.1. Tidligere foto af betontagpladens underside. Armeringsjern er delvist blotlagt. Placering og tidspunkt ukendt.

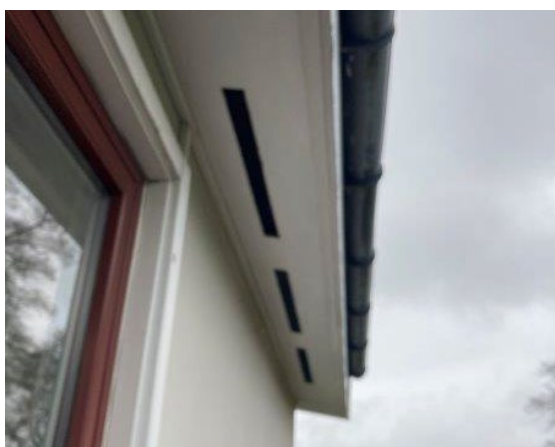
Foto 7.7. Udluftningsspalter (atypisk) i beklædning

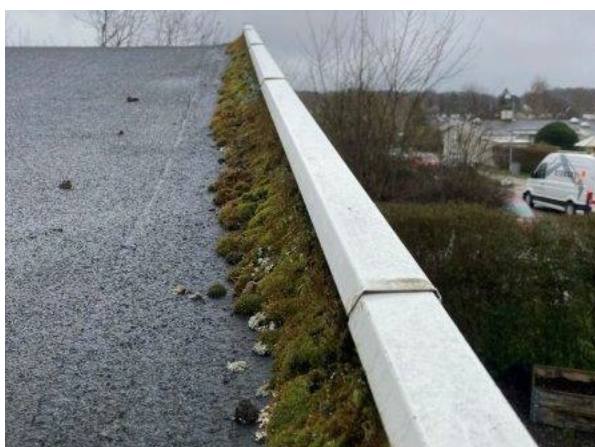
Foto 7.8. Inddækning og mosbegroning

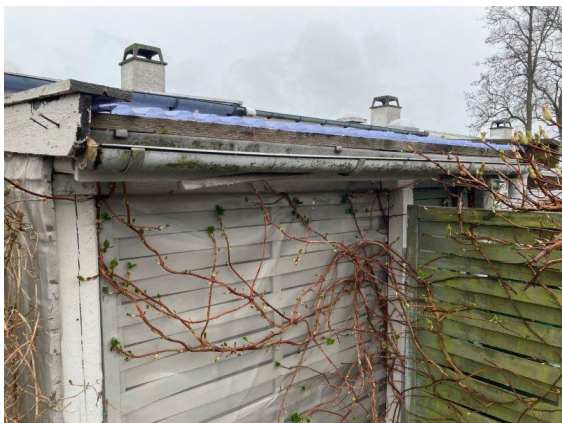
Foto 7.11. Stern på skur med afskallet maling, frønnet træværk og defekter lister på udhæng

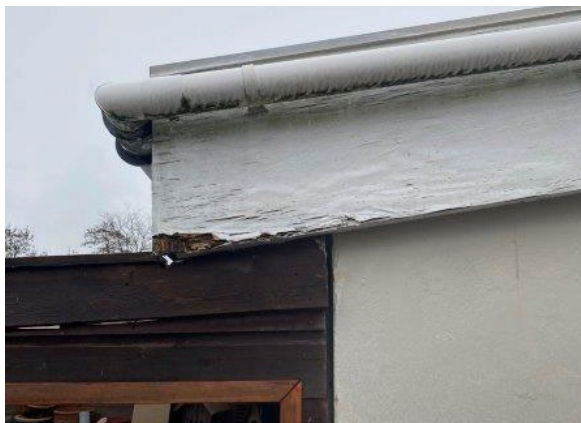
Foto 7.12. Afskallet maling og frønnet træværk med rådskaade

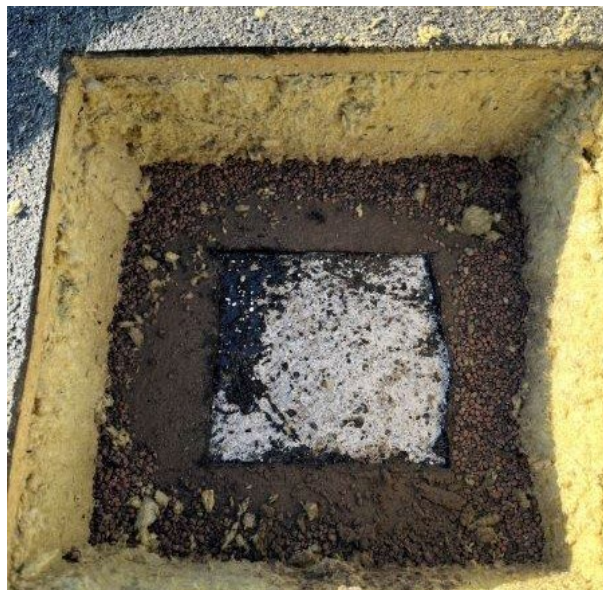
Tagbeklædningen fremstår intakt uden synlige skader. Tagopbygningen er ved gennemgangen lukket op for visuel inspektion og prøvetagning. Isoleringen fremstod tør og intakt. Efterisoleringen er opbygget af 10-20mm lecacugler, 120mm blød isoleringsbatts, 20mm hårde isoleringsbatts og 2 lag tagpap. Den oprindelige betonplade, som er undersøgt på udvalgte steder, varierer i tykkelsen fra 68 til 90mm. Direkte under betontagpladen er træbeton, hvorpå betonen er armering og udstøbt. Flere steder er der opsat åse. I mange boliger er der ydermere opsat eftermonterede lofter, som oftest i form af profilbræddelofter, gipspladelofter og nedsænkede faste gipslofter. I entreen er der pudsede lofter, og i gangen er der nedsænket demonterbart teknikloft, enten med brædebeklædning eller plader.

Foto 7.16. Oplukning af efterisolering

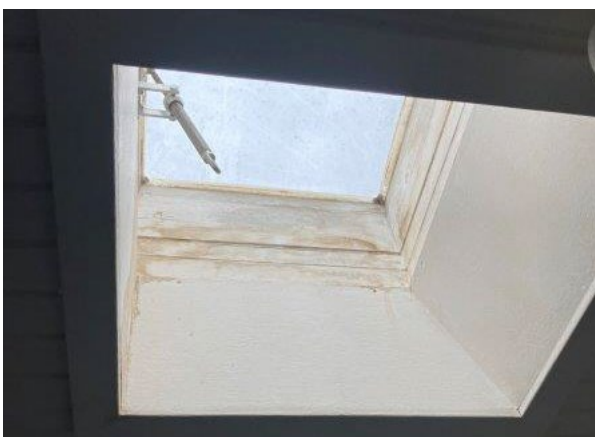
Foto 7.24. Ovenlysvindue i et depotrum med fugtskjolder

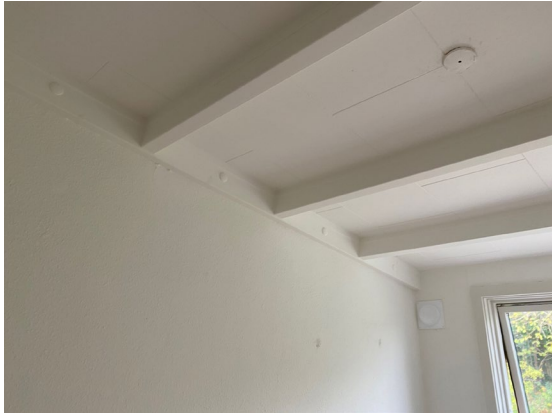
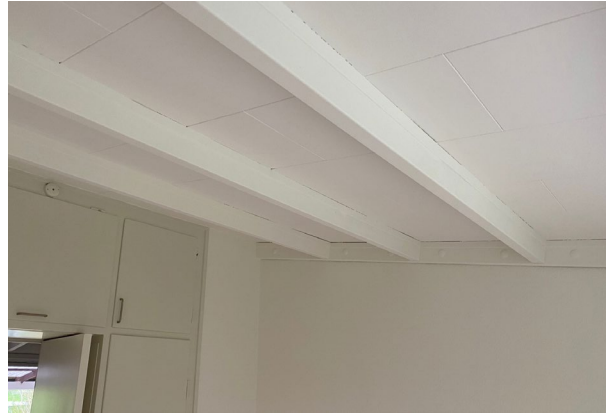
Foto 7.27. Indvendig afstivende trækonstruktion (åse) under betondæk

Foto 7.28. Indvendig afstivende trækonstruktion (åse) under betondæk

- Afsnit 7. Betontagplader er nedbrudte med risiko for nedstyrtning. Det skal sikres, at betontagpladerne er sikret med "støttebjælker" tilsvarende de forstærkninger der blev projekteret og udført tilbage i 1992
- Afsnit 7. Nedtagning af flamingoplader i loft og reetablering af loft (estimeret omfang 5%)
- Afsnit 7. Udskiftning af ovenlys
- Afsnit 9 Udskiftning af facader (løsning 1 eller 2).
- Afsnit 9. Betonsøjler efterses og udbedres for revner og alternativt udskiftes (udføres i forbindelse med facadearbejder)
- Afsnit 9. Ny fugtisolering ved sokkel (Udføres i forbindelse med i forbindelse med facadearbejder)
- Afsnit 9 Lukning og isolering af alle blændede kanaler i facaden (bør istandsættes i forbindelse med udskiftning af facader, prioritet A).
- Afsnit 12. Nyt terrændæk.
- Afsnit 13 Udskiftning af badeværelser – Badeværelser bør udskiftes samtidig med installationsudskiftning.

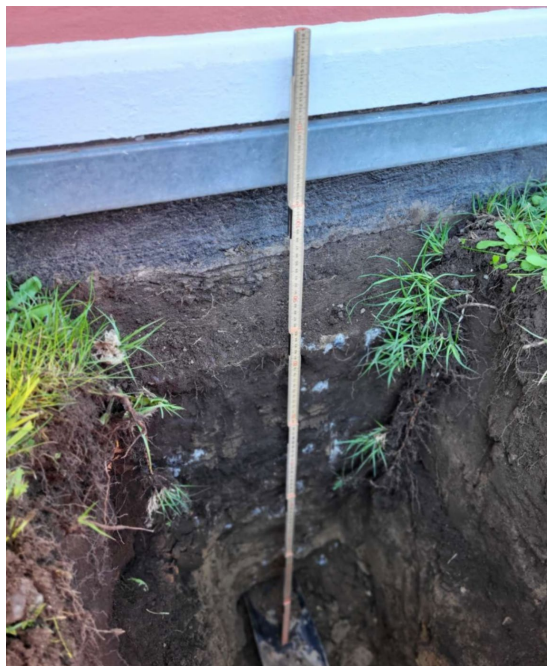
Foto 8.1. 0,95 m til underside af fundament, målt fra terræn.

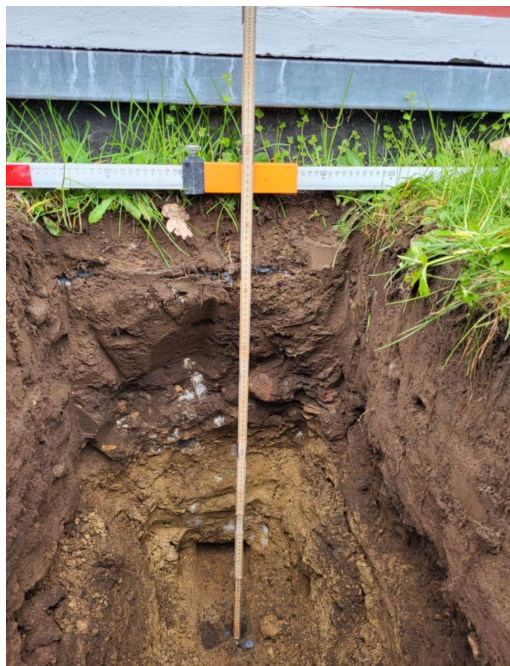
Foto 8.2. 0,95 m til underside af fundament målt fra terræn.

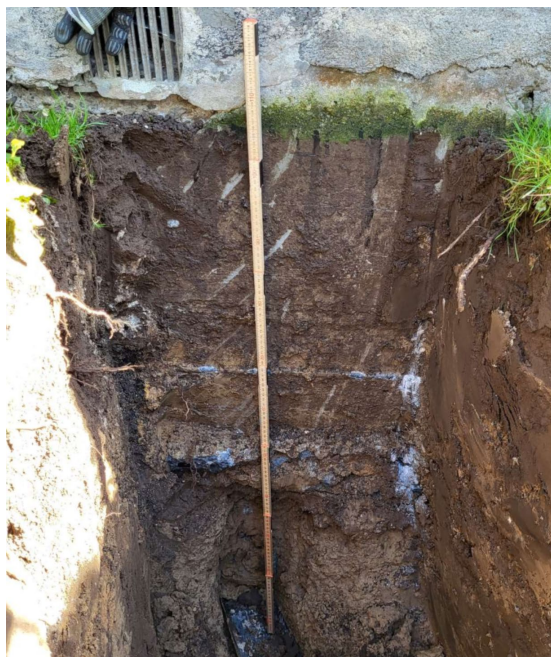
Foto 8.3. 1,10 meter til underside af fundament målt fra terræn.

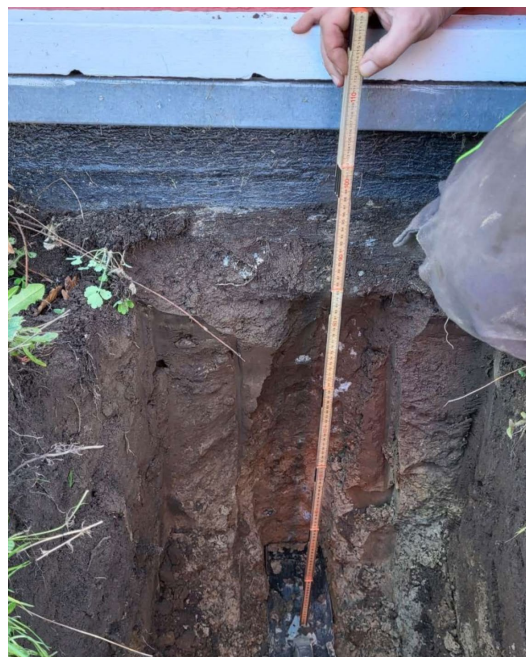
Foto 8.4. 0,9 meter til underside af fundament målt fra terræn.

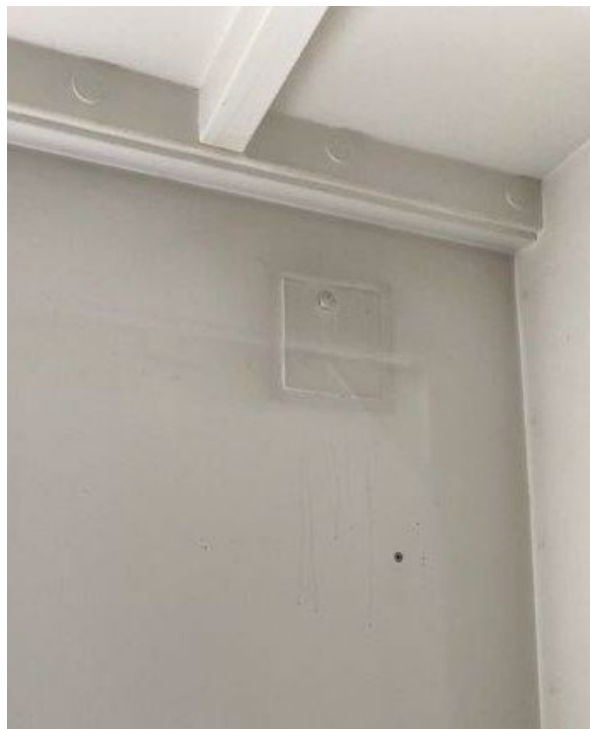
Foto 9.22. Samme aftræksventil set indefra er lukket med plade og overmalet. Tapet i området omkring sortner.

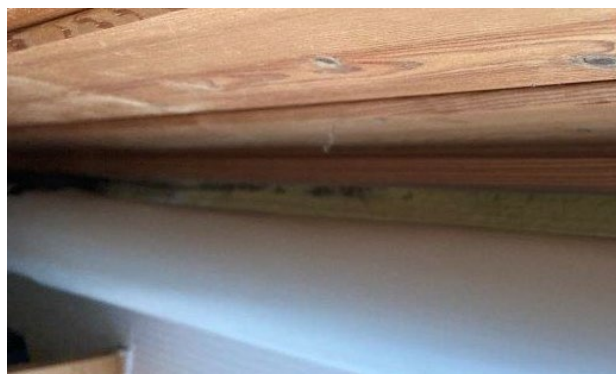
Foto 9.24. Skimmeldannelse mellem loft og væg i køkken over vindue.

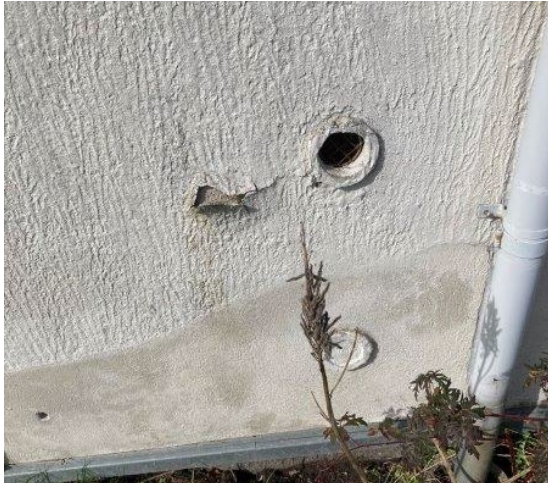
Foto 9.25. Afskallet maling med bagvedliggende algedannelser på mur. Pudsreparation på nederste del af facaden med anden type overflade. Udluftningskanal i facade og hul efter stillads.

Afskallet maling og puds, samt revner i puds og i samlingerne mellem træbetonpladerne bør vedligeholdes. Ved fugtbelastning af træbetonelementerne kan der opstå skimmel og udvikling af trænedbrydende svampe.

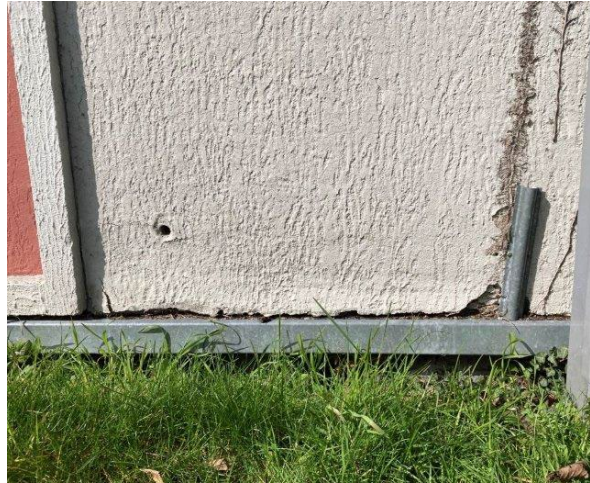
Foto 9.26. Udvendig kabelføring ved soklen. Pudslaget er nedbrudt i bunden og der er et hul sandsynligvis fra fastgørelse af et stillads.

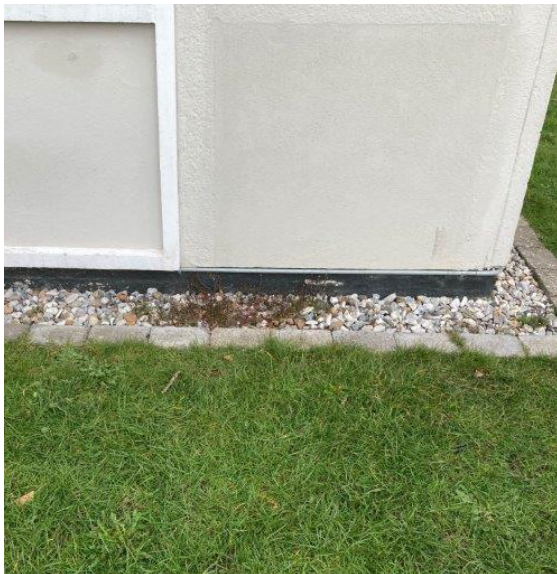
Foto 9.27. Der er etableret drænlag foran facade hvor boligen har været meget skimmelpilaget.

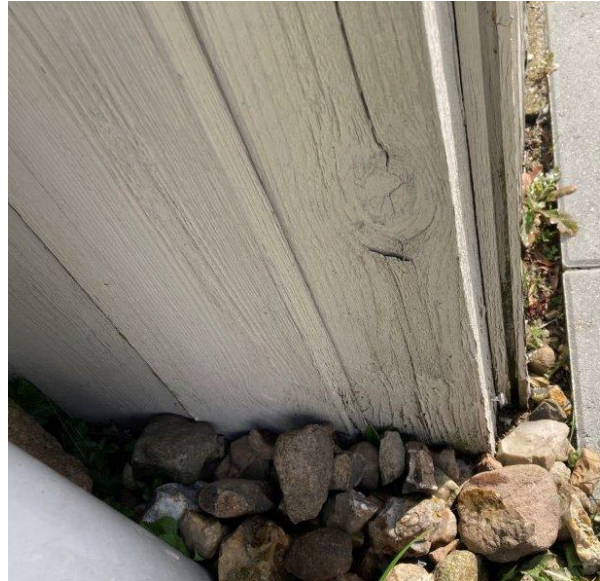
Foto 9.30. Opfugtet træbeklædning på skur med manglende malervedligehold. Træværk i kontakt med jord (opfugtes).

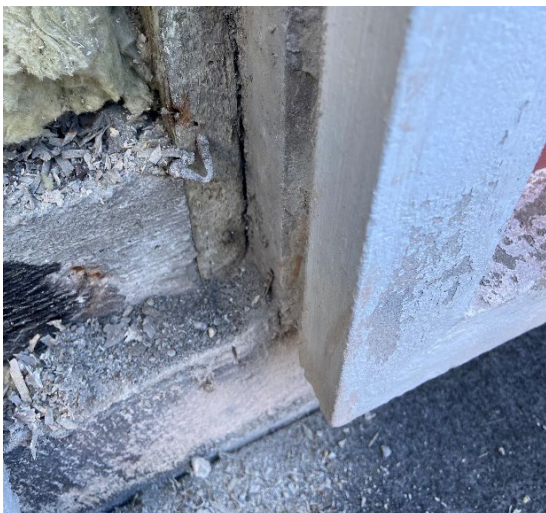
Foto 9.35. Sokkeldetalje ved facade mod betonindfatning. Betonsøjlen står på fundament og betonrem (sort) støder op til søjlen. Betonbrystningen er fastgjort til fronten af betonsøjlen. Smøremembranen er påført front af betonrem samt synlig overside og yderside af fundament. Der er flere steder registreret en trælægge monteret til betonsøjlen. Prøvestedet var tørt og der var ikke tegn på en opstigende fugtpåvirkning af vægkonstruktionen.

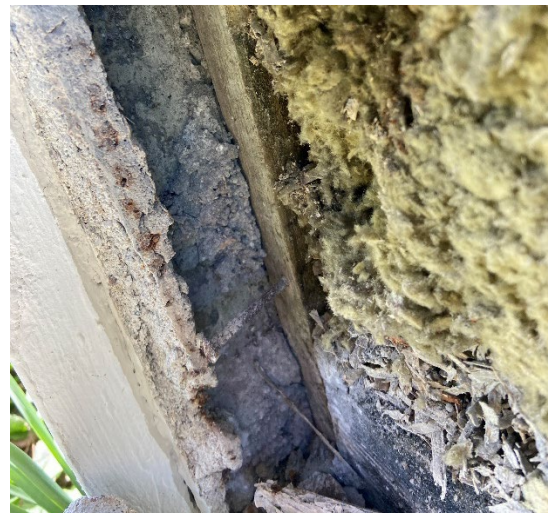
Foto 9.36. Sokkeldetalje ved facade mod betonindsatning. Der er flere steder registreret en trælægge monteret til betonsøjlen. Prøvestedet var tørt og der var ikke tegn på en opstigende fugtpåvirkning af vægkonstruktionen.

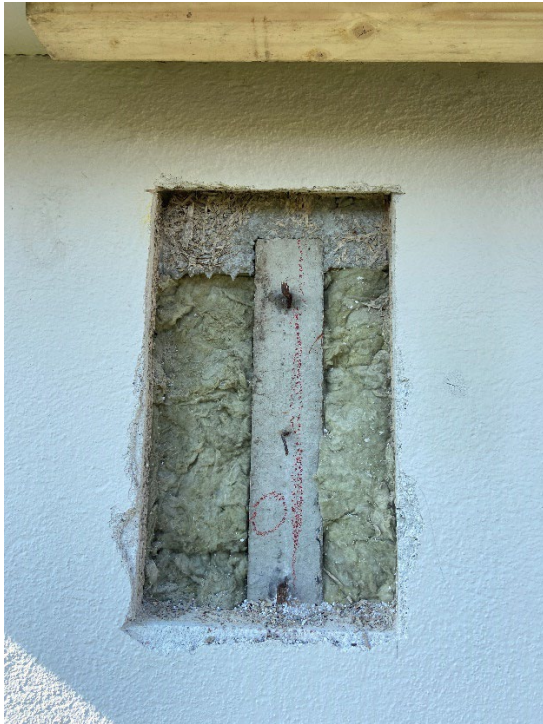
Foto 9.37. Prøvested i facade under tagudhæng. Den øverste del af 100x100 mm betonsøjle og den nederste del af betonbjælken er bortlagt.

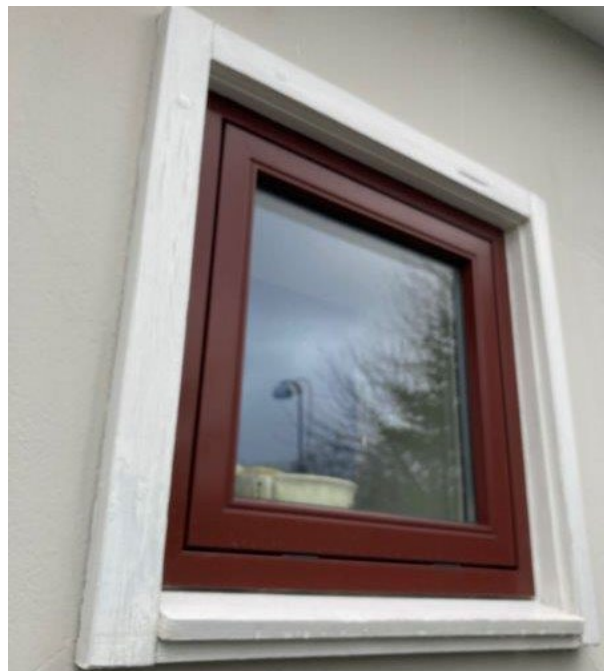
Foto 10.2. Omramning og vindue med sålbænk. Fuge mangler.

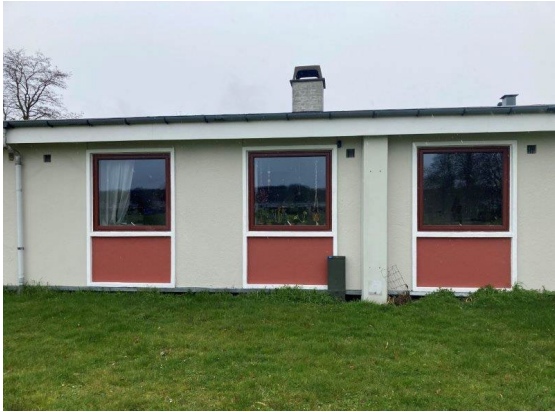
Foto 10.3. Rækkehuse med røde vinduer og brystninger. Vinduer afvander på omramning.

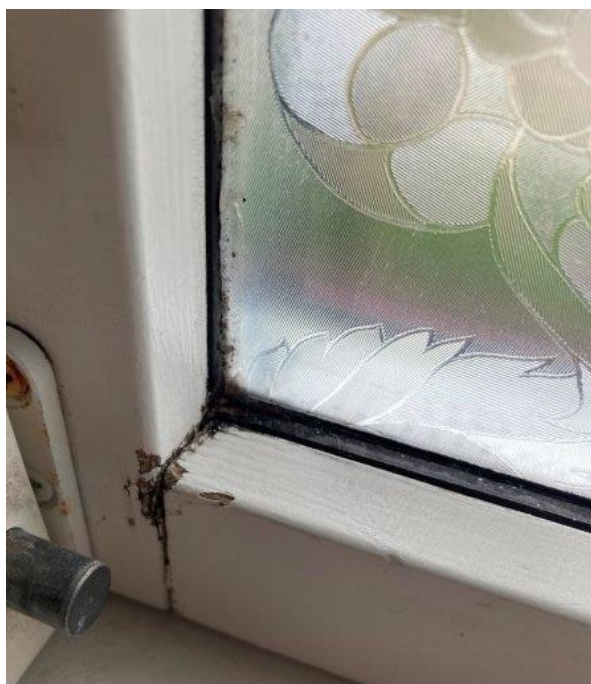
Foto 10.12. Fugtplamager i hjørnet af rammen (i soveværelse). Skimmelpilamager, afskallet maling og opfugtet træværk.

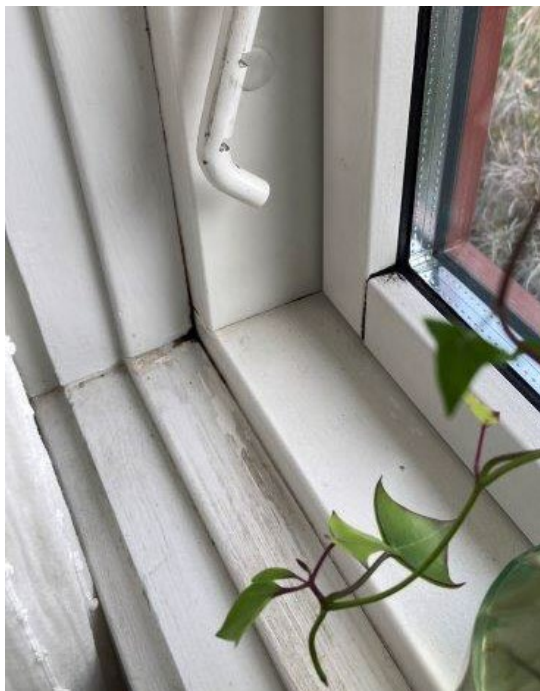
Foto 10.15. Vindue med skimmel i hjørnet af ramme og ved samling mellem karm og tilsætning.

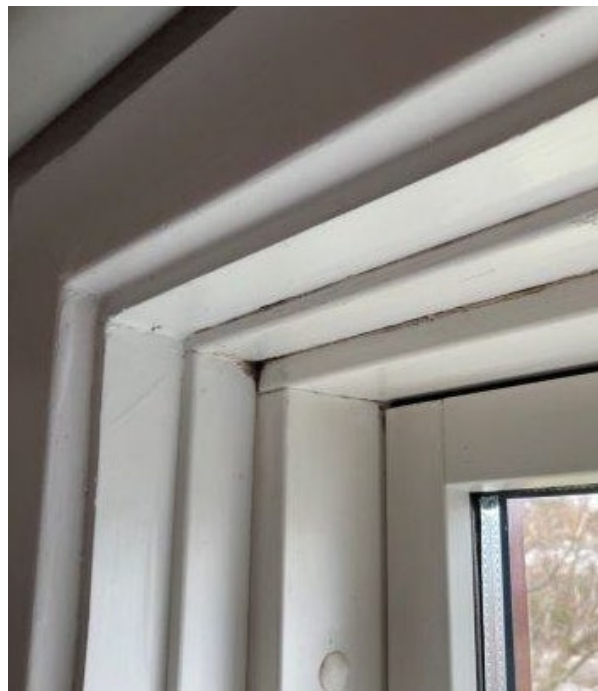
Foto 10.16. Vindue med skimmel mellem karm og tilsætningsliste.

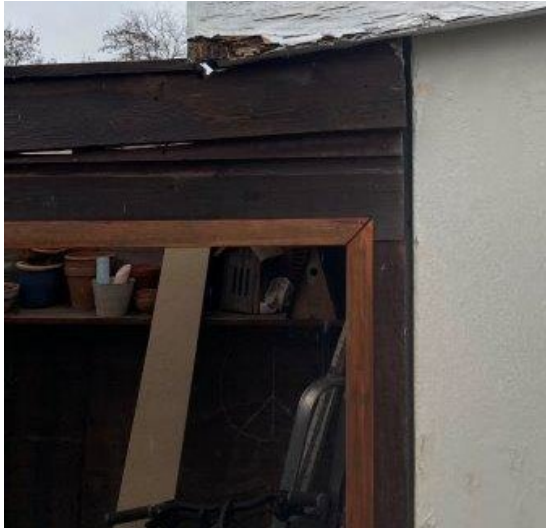
Foto 10.21. Vindue i udestue. Farvesætning på vinduet (samt træværk) på tilbygning fraviger fra lokalplanens anvisninger. Vinduet er i middel dårlig stand.

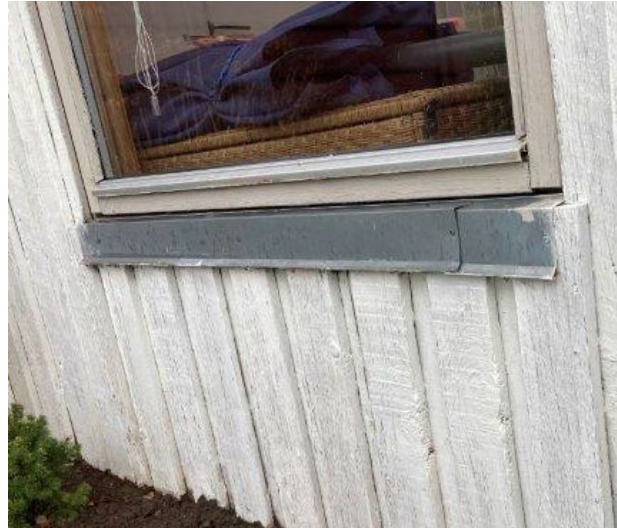
Foto 10.22. Vindue i udestue. Dårlig udført inddækning under vindue. Manglende vedligehold.

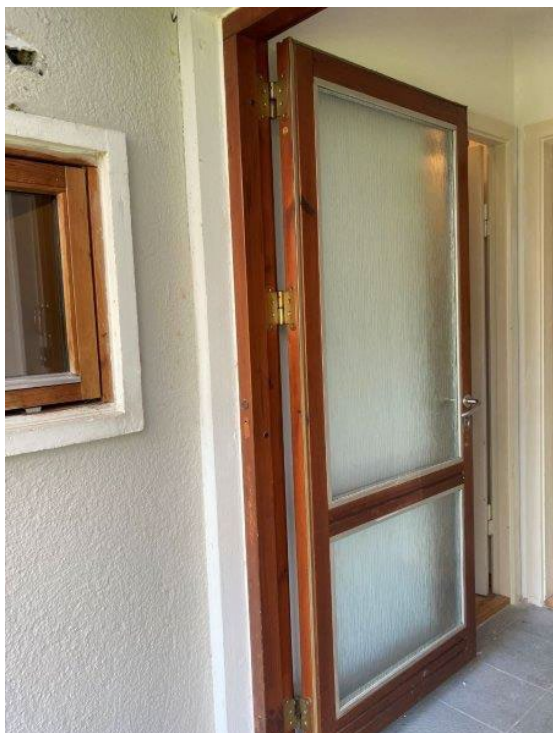
Foto 11.3. Ældre hoveddør i træ.

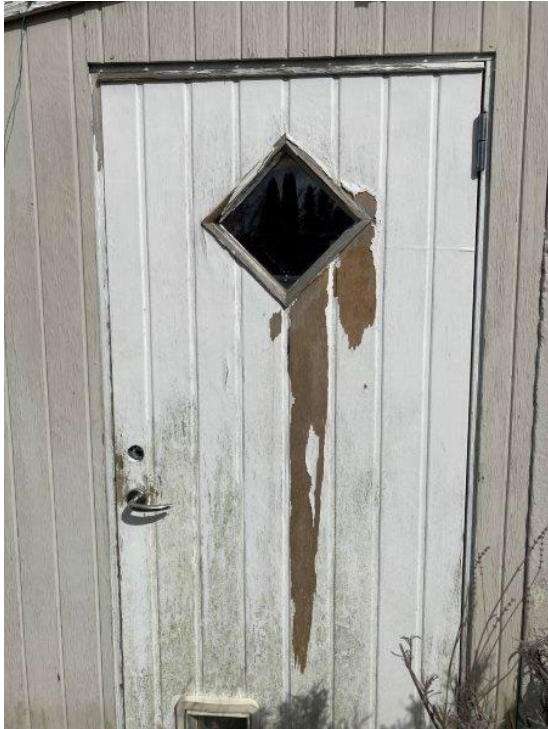
Døre til udbyggede skure er udført i træ og med en beklædning tilsvarende type og farve som udbygningen. Disse fremstår med varierende udformning, udførelse og vedligehold. Dørene er generelt både i ringere kvalitet og stand end bebyggelsens øvrige, og vedligehold af disse er mangelfuld. Der er registreret døre til udbygget skur med afskallet maling, fugtplamager, algebegrøning og fugtpåvirket træværk.

Foto 11.9. Dør til udbygning af skur. Manglende vedligehold med algebegroning, afskallet maling og synligt opfugtet træværk. Døren er malet hvid, i uoverensstemmelse med lokalplanens retningslinjer. Vinduets geometri er i uoverensstemmelse med bebyggelsens arkitektur samt retningslinjer i lokalplanen.

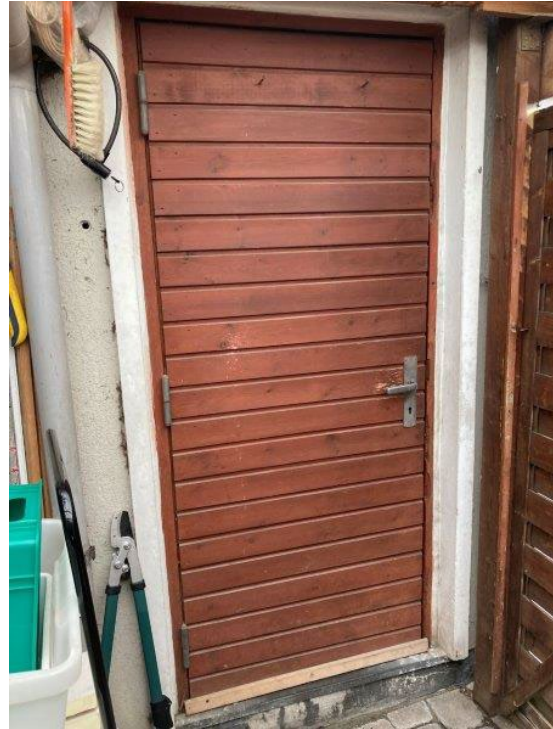
Foto 11.10. Original dør til skur, behandlet med laserende maling.

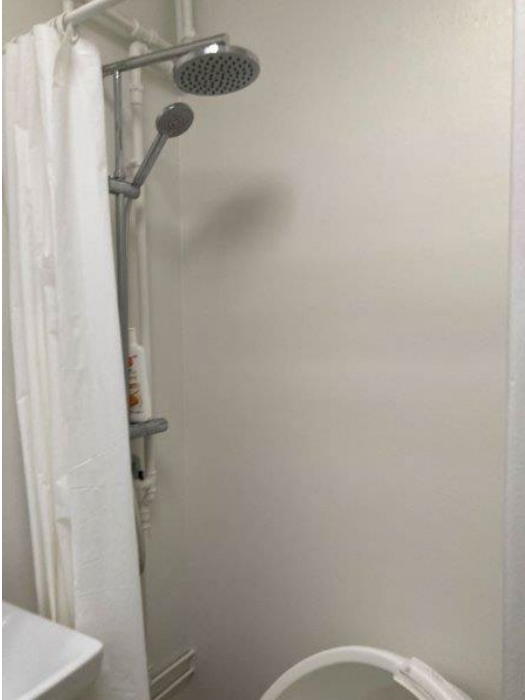
Foto 13.3. Pudset og malet væg i bruseniche. Synlige rør med gennemføringer i vådzone.

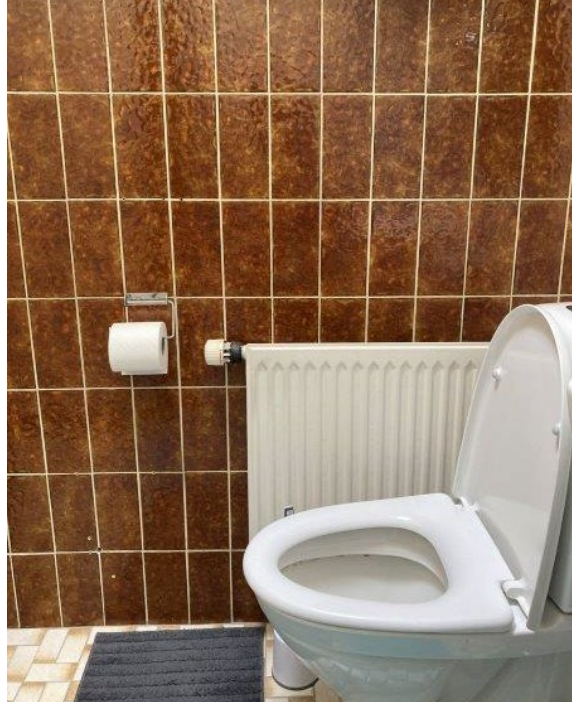
Foto 13.4. Ombygget badeværelse, ca. 70'erne. Det antages at der ikke er etableret vådrumsmembran ved ombygningen.

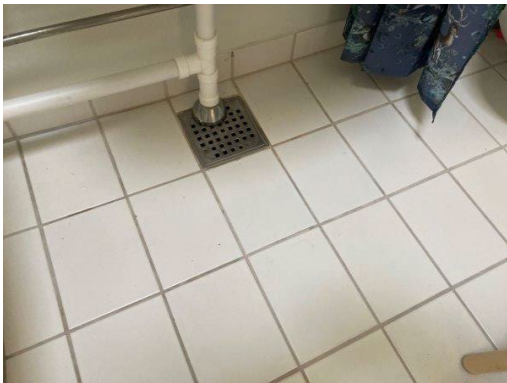
Foto 13.5. Nyere flisegulv og afløb. Ukendt om hvorvidt der er anvendt vådrumsmembran ved ombygningen.

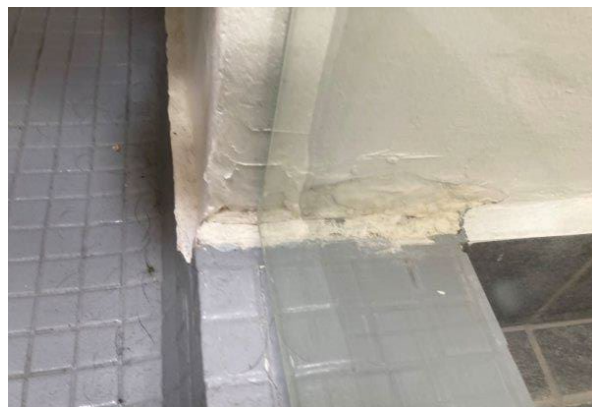
Foto 13.14. Overmalede mosaikstifter og partiel reparation ved samling med elastisk fugemasse.

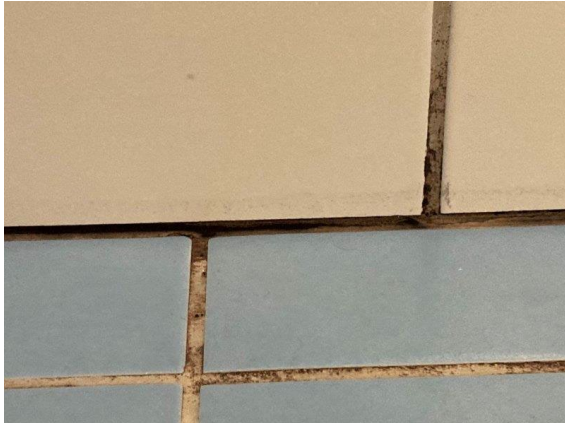
Foto 13.15. Fliser i bruseniche. Mørtelfuge mellem gulv og væg er nedbrudt. Tidsperioden for ombygningen vurderes førend krav om vådrumssikring blev skærpet.

Der er i flere af de besigtigede badeværelser anvendt hårde mørtelfuger i overgang mellem gulv og væg, i væghjørner og omkring gulv afløb. Øget risiko for revnedannelser og efterfølgende fugtindtrængning. Gældende krav og vejledninger foreskriver, at der her anvendes elastiske fleksible fuger.

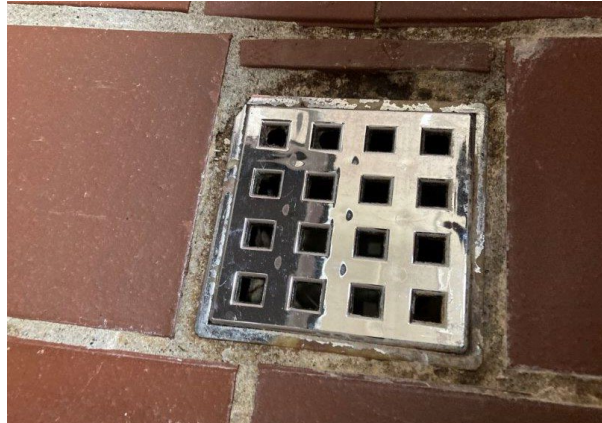
Foto 13.16. Udskiftede fliser og afløb, ca. 80'erne. Nedbrudte mørtelfuger.

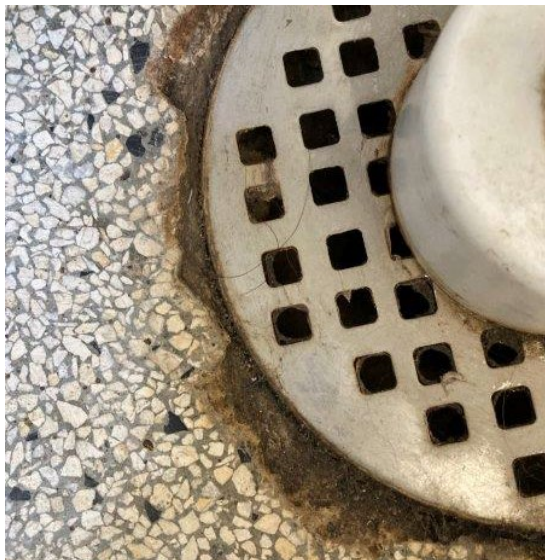
Foto 13.17. Nedbrudt terrazzo omkring afløb

Flere badeværelser fremtræder slidte og udtjente. I de ældste badeværelser med originalt terrazzogulv er der registreret alvorlige revnedannelser som vil forårsage vandgennemtrængning i dækket. Samme forhold gør sig gældende for forkert udførte renoverede afløb. Det er problematisk at vådrumssikre bygningsdele ved partielle reparationer udført ad hoc, hvoraf nogle tilmed er udført ovenpå et allerede beskadiget grundlag.

Herunder renovering af terrazzo, revnede fliser, udskiftning af ødelagte fuger og opretholdelse af naturlig ventilation gennem hyppig udluftning.

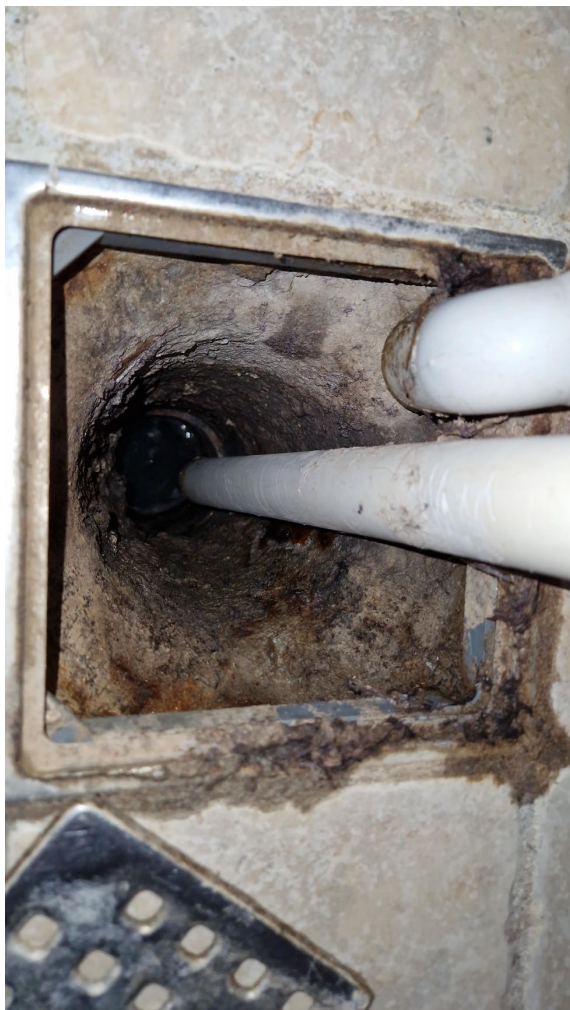
Foto 16.1. Gulvafløb under håndvask med muret opkant

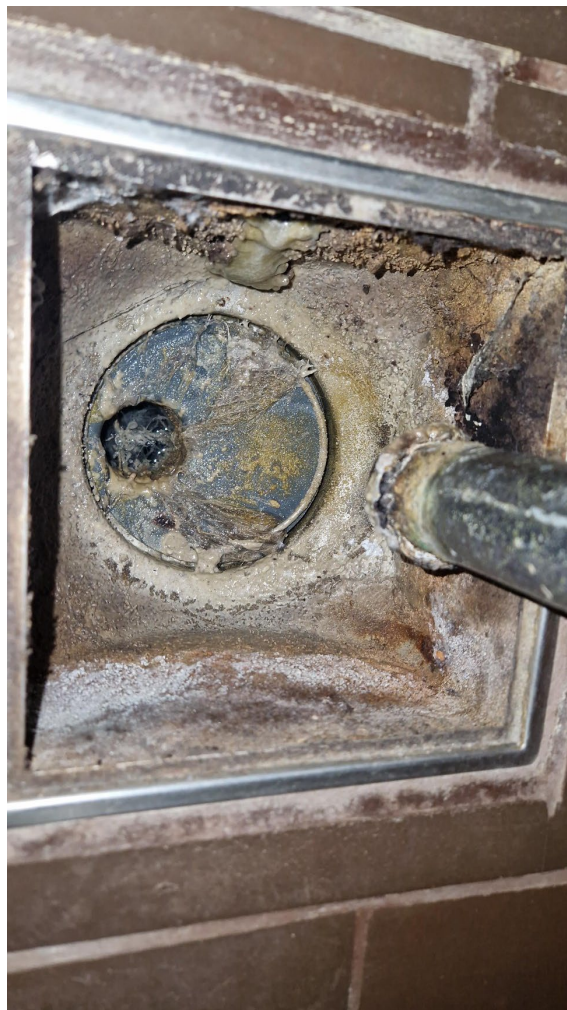
Foto 16.2. Gulvafløb under håndvask med muret opkant

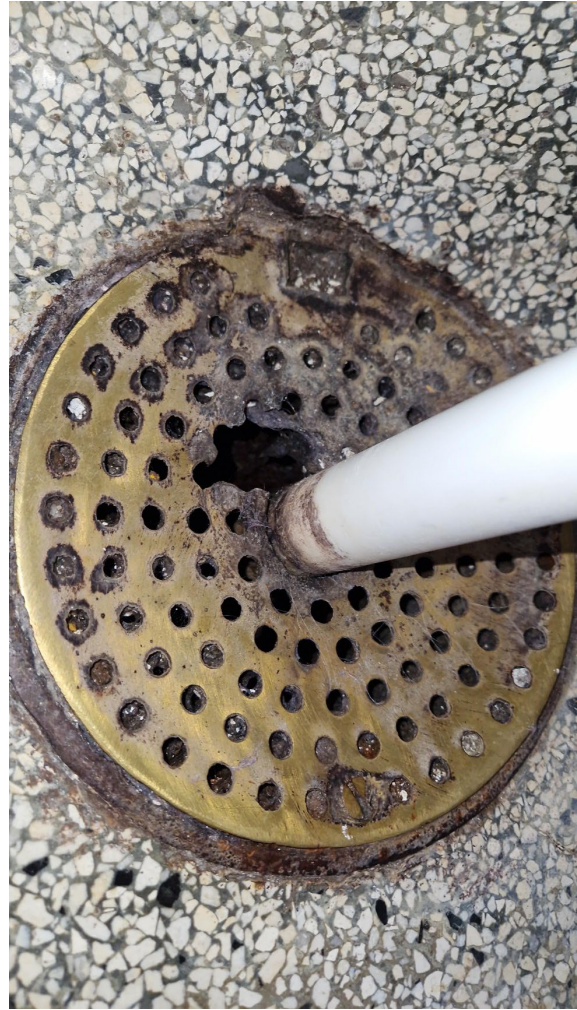
Foto 16.6. Gulv afløb under håndvask med muret opkant. Gulv afløbet er placeret i oprindelig gulvbelægning.

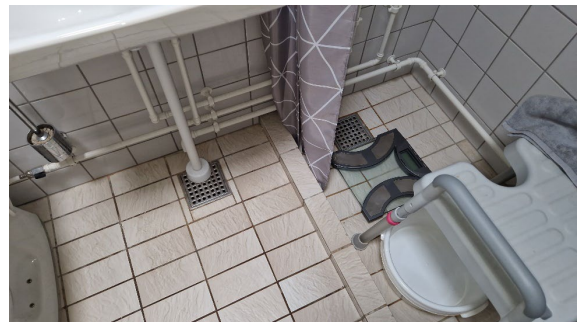
Foto 16.8. Gulv afløb i bruseniche og under håndvask. Afløbet fra brusenichen er ført uden vandlås til gulv afløbet under håndvasken.

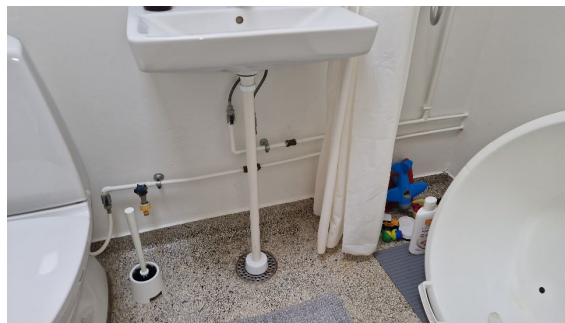
Foto 16.10. Badeværelse uden gulvafløb i brusenichen.

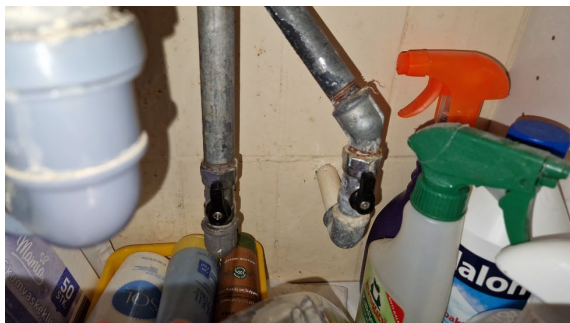
Foto 17.1. Vandinstallationer under håndvask. Rørene er udført i galvaniseret stål.

Ud fra betragtningerne om anvendelse af blandede materialer, generel anvendelse af messingfittings, alderen på de eksisterende rør, samt den visuelle tilstand af eksisterende rør, vurderes det, at installationerne generelt har nået deres tekniske levetid. Rørene der er udskiftet til alupex, pex eller rustfrit stål har en længere restlevetid, men fittings i messing har stor risiko for at tære.

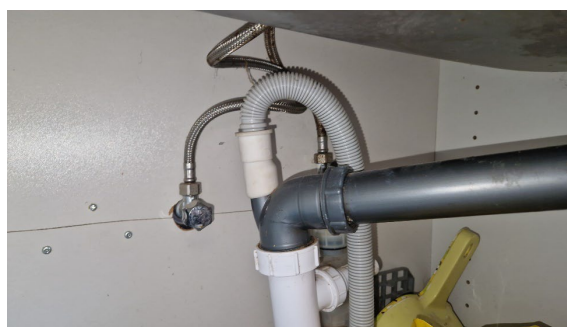
Foto 17.4. Brugsvand under køkkenvask. Skjulte rør er udført i galvaniseret stål bag/under køkkenskabene.

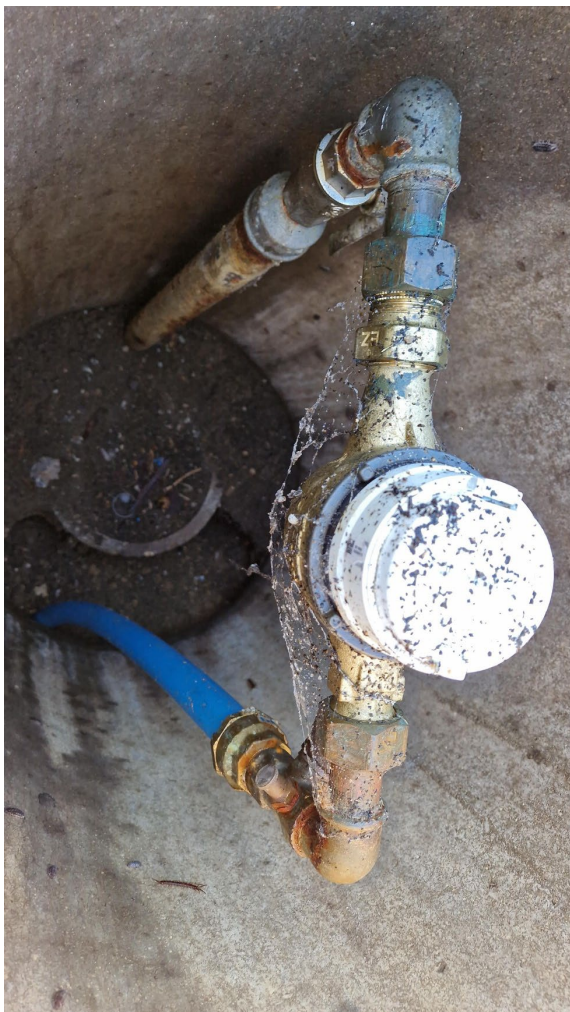
Foto 17.9. Målerbrønd. Forsyningsledningen er udskiftet til PEM rør, imens vandledningen fra vandmåleren og frem til boligen er galvaniseret stålrør.

I boligerne hvor der er foretaget udskiftning, både komplet og delvist, er der anvendt blandinger af materialer, som fungerer ringe sammen med henblik på korrosion. Herunder f.eks. galvaniseret stål med messing fittings sammen med rør i rustfrit stål.

Rørene der er udskiftet til alupex, pex eller rustfrit stål kan bevares, men der skal udføres udskiftning af alle messingkomponenter hurtigst muligt, da disse har stor risiko for at korrodere.

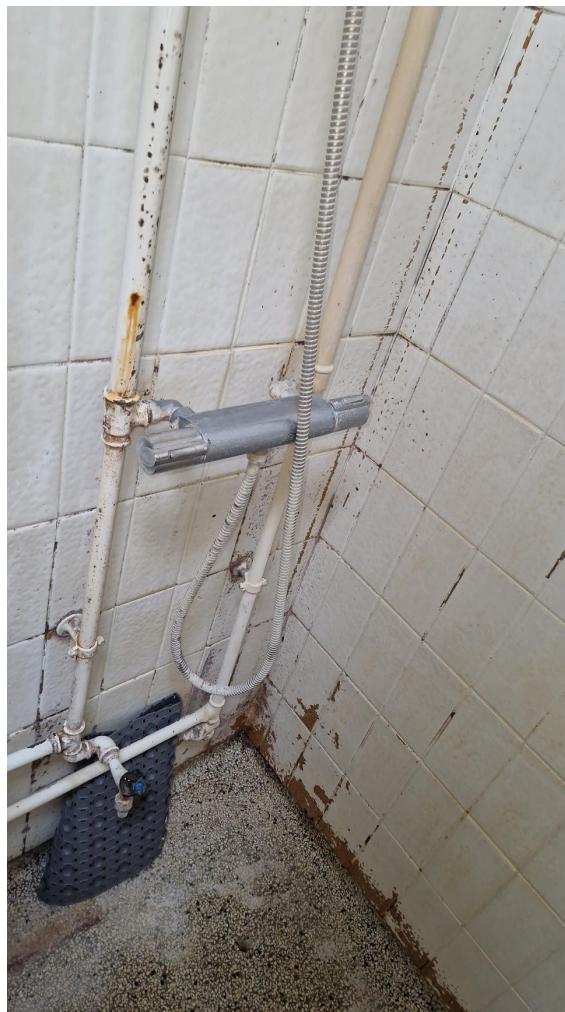
Foto 17.10. Vandinstallation i badeværelse udført i galvaniseret stål.

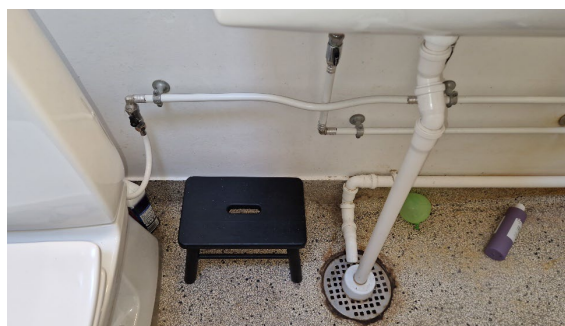
Foto 17.12. Synlig rørinstallation i badeværelse udført i alupex.

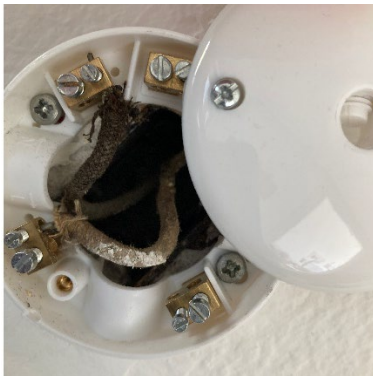
Generelt er stofledningerne meget medtaget (porøse), og flere steder er kabler ikke fastgjort og ligger dermed løst.

Foto 19.1.1 Eksempel på stofledning i lampeudtag.

Dette vil medføre en installation som både tager højde for nutidens forbrugsmønstre og behov samt minimerer risikoen for fejl, som kan forårsage skader på personer, husdyr og materiel.

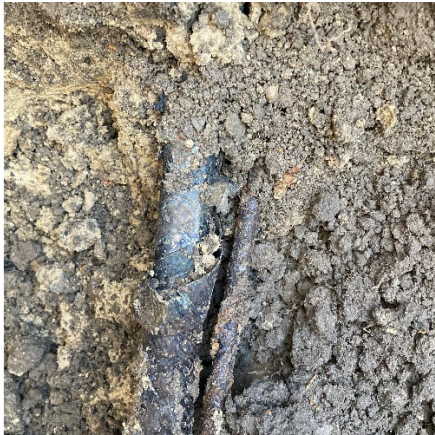
Der er for udearealerne 3 steder registreret eksisterende stikledninger, som er nedgravet direkte i jorden. 2 af stederne var der brugt dækbånd, og det sidste sted var mursten benyttet som afdækning/mekanisk beskyttelse.

Foto 19.2.1. Eksisterende ældre stikledning i jord

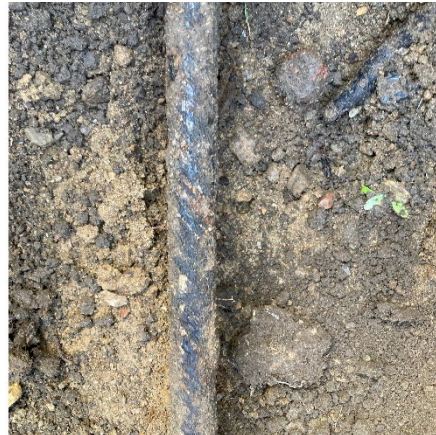
Foto 19.2.2 Eksisterende ældre stikledning i jord.

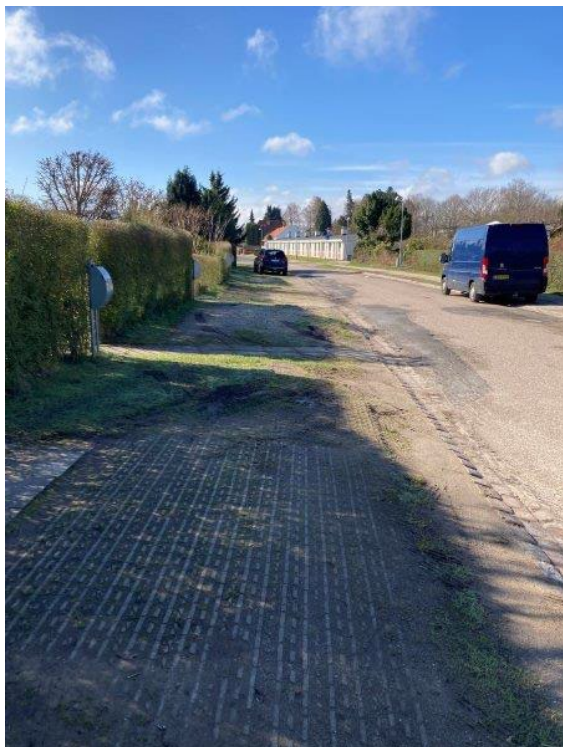
Foto 20.5. Græsarmering til parkering, græsstykke og flisebelægning fra havegang. Intet fortorv. Manglende tilgængelighed til boligerne.

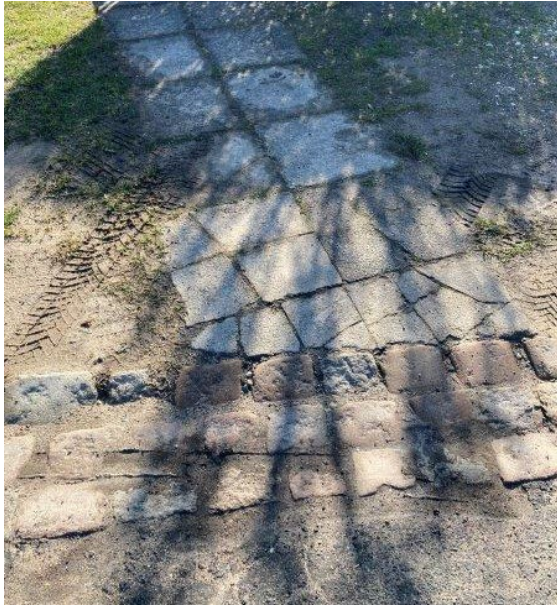
Foto 20.9. Ødelagte fliser foran indgang til havegang i dårlig stand. Manglende tilgængelighed.

Standen af områdets belægninger varierer. Mange havestier fremstår med fin belægning. Der er dog også registreret en del havestier og fællestier med ujævne og defekte belægningsfliser bl.a. ved fællestien til legeplads og tennisbane samt på stierne ved Kærparken. Belægningerne er her i dårlig stand. Disse ujævnheder kan forårsage personskader, og forholdet betragtes derfor som kritisk.

Det anbefales at belægninger efterses og istandsættes af hensyn til risiko for personskade.

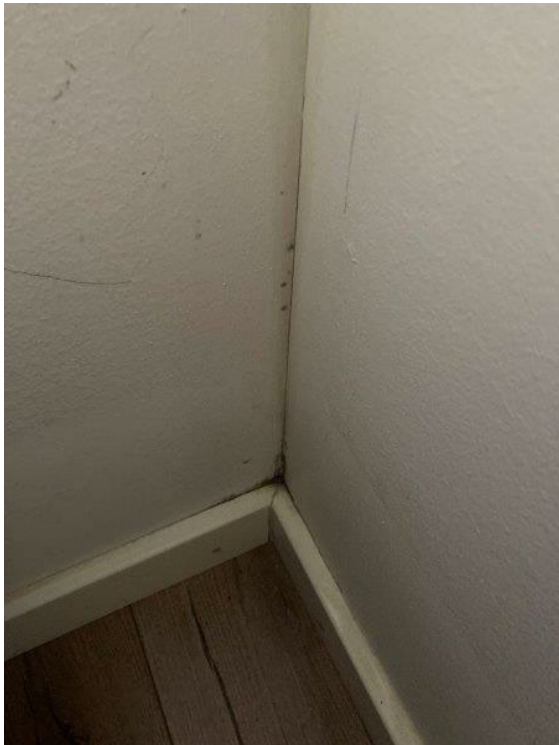
I flere af de besigtigede boliger er der dog registreret ulovlig inddragelse af depotrum til beboelse. Beboerne forklarer at det er almen praksis i foreningen, de er dog bevidste om at det ikke er lovligt. En beboer klager over skimmeldannelse i hjørnet af et ulovligt etableret værelset i depotet. Depotrummet er ikke isoleret til anvendelse som beboelse, og der er ingen varmekilde. Derfor vil der typisk opstå skimmeldannelse i dette rum ved ændret anvendelse til ophold. Der er desuden ingen lovlig flugtvej og redningsåbning fra depotrummet.

Foto 22.1. Skimmeldannelse i depot som er inddraget ulovligt til værelse.

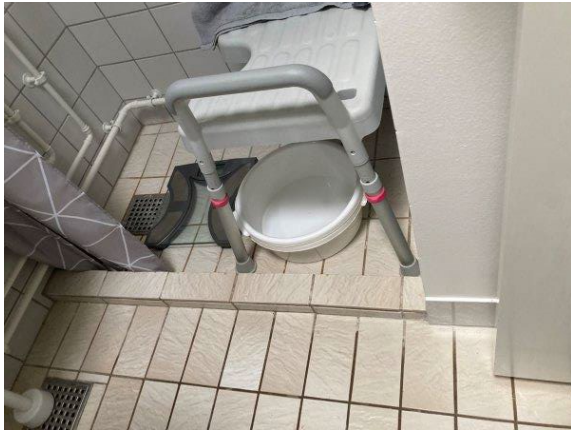
Flere badeværelser er ombygget med opkant ved bruseniche.

Foto 22.3. Badeværelse med opkant ved bruseniche, manglende tilgængelighed.

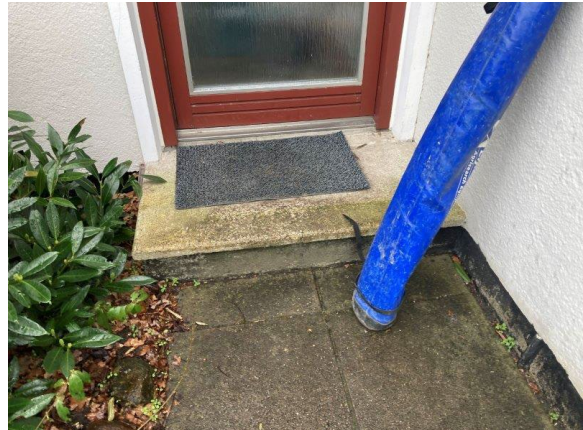
Foto 22.4. Trappetrin foran hoveddør, manglende tilgængelighed.

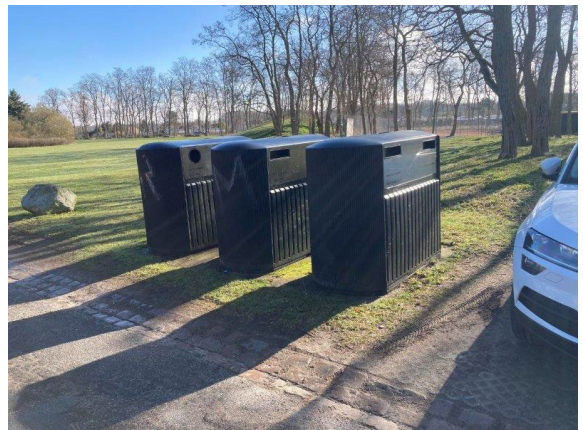
Foto 22.6. Affaldssorterings ø. Manglende tilgængelighed
