# Informationsmøde 1

Helhedsplan i AAB afd. 33 - onsdag d. 21-2-2024

# Byggeteknisk gennemgang – hvad er undersøgt?

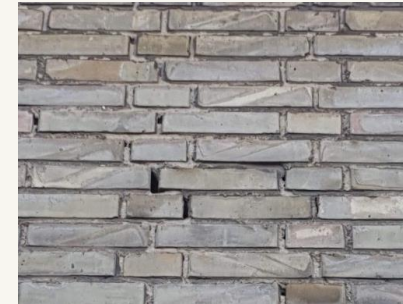
Billede af udvaskede studsfuger.

- Efterisolering af gavle med ny skalmur
- Delvis omfugning af sydvendte facader
- Efterisolering af brystninger
- Nye støbte sålbænke inkl. kuldebrosafbrydelse
- Tilmuring af ventilationsriste

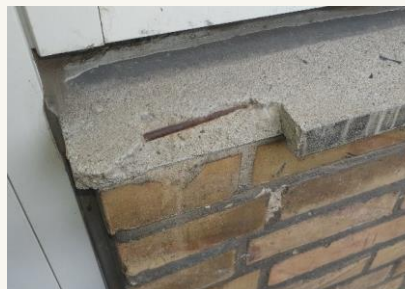
Afknækket betonsølbænk med blottet armeringsjern.

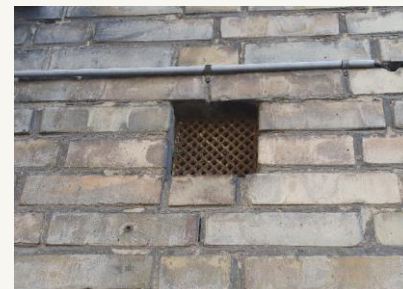
Ventilationsåbning med rist.

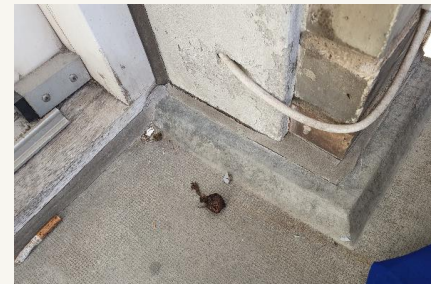
Fugeslip ved fugelukninger mellem bundplade og murværk.

- Udskiftning af elastiske fuger mellem altanbund og murværk (er udført)
- Altanlofter gennemgås og fastgøres

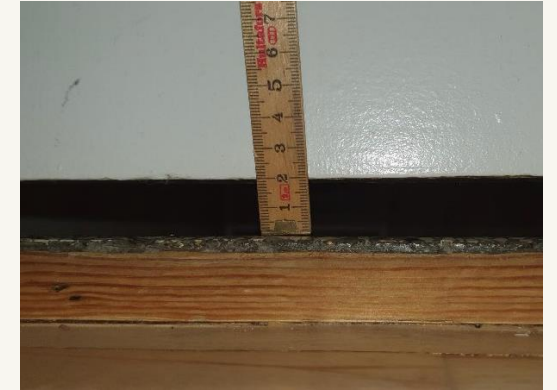
Luftspalte under vådrumsdøre.

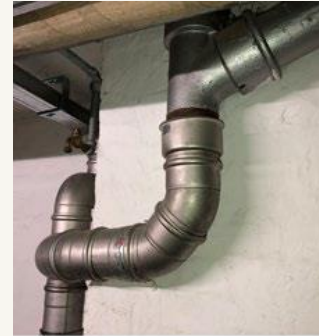
Faldstamme i kælder

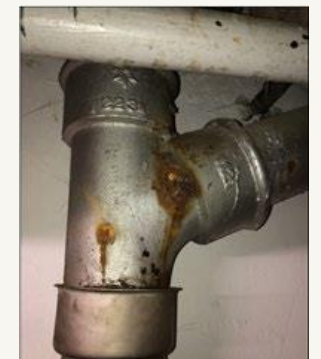
Tæring og pletvis reparation af faldstammer.

- Udskiftning af faldstammer inkl. faldstammeudluftninger over tag
- Udbedring af kloakskader
- Etablering af rottespærre

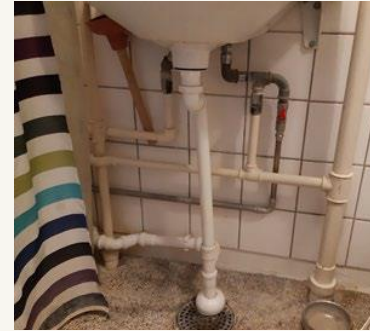
VVS installation på badeværelse.  
Eksempel på blandede materialer

- Ny vandinstallation
- Ny varmeinstallation – 2-strengsanlæg
- Nye elinstallationer i manglende lejligheder
- Eftergang og udbedring af elinstallationer i kældere
- Rensning af udsugningsanlæg og efterregulering
- Etablering af riste i udsugningskanaler
- Eftergang af gasinstallationer og vedligehold

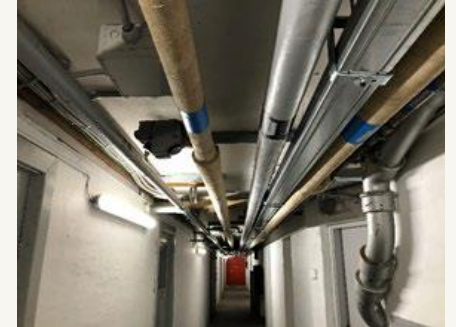
Varmeanlæg på loft. Ældre isolering, utætheder mv.

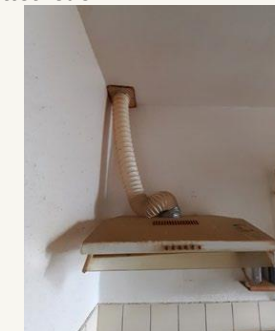
Eksempel på beboer monteret emhætte på udsugning i køkken
