Byggeteknisk tilstandsrapport

AAB, afd. 39

Projekt nr.: 241

Projekt navn: Tilstandsrapport**Adresse:** Kærparken 19-117 og 10-28, Højløkken 2-66, Vejporten 19-87 og 22-36, Bjælkevangen 23-91 og 18-80, 2800 Lyngby**Bygherre:** AAB afd. 39
Bjælkevangen 71, 2800 Lyngby**Administrator:** Boligforeningen AAB
Havneholmen 21
1561 København V.**Rekvirent:** Projektleder, Carsten Clement, AAB**Udarbejdet af:** VVS-ingeniør Andreas Korsgaard Jessen, ressourcepers. hos SINUZ ApS
Arkitekt Julie Wendt Nicolaisen, MOLE arkitekter
Konstruktionsingeniør Peter Hermansen, Jørgen Nielsen A/S
El-installatør Niklas Christophersen og Nicolai Lund CWN Rådgivende
Ingeniører**Bidragydere:** Projektleder Henriette Dybdal Cajar, SINUZ ApS.**Kontrolleret af:** Henriette Dybdal Cajar, SINUZ ApS

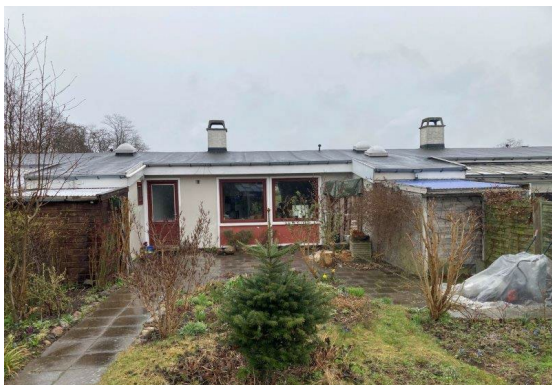
Foto 7.3. Tagpaptag med ovenlyskupler, rækkehus

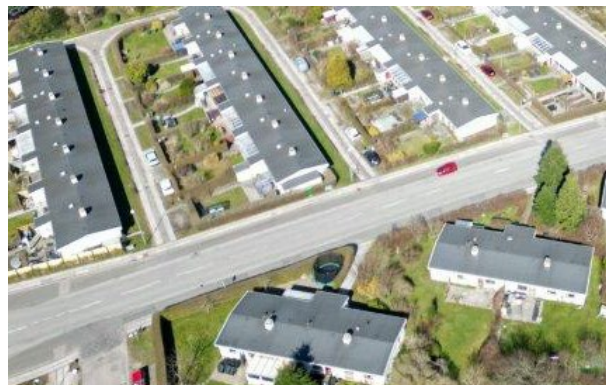
Foto 7.4. Tagpaptage, rækkehuse og dobbelthuse

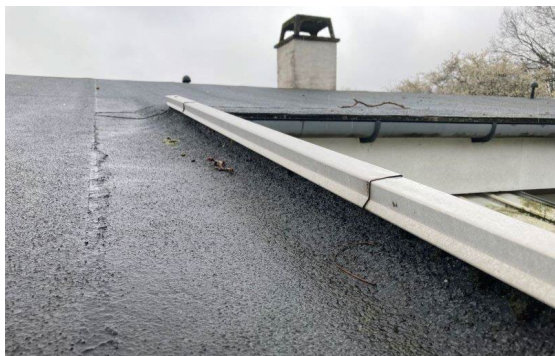
Foto 7.5. Tagbelægning, inddækning og skorsten

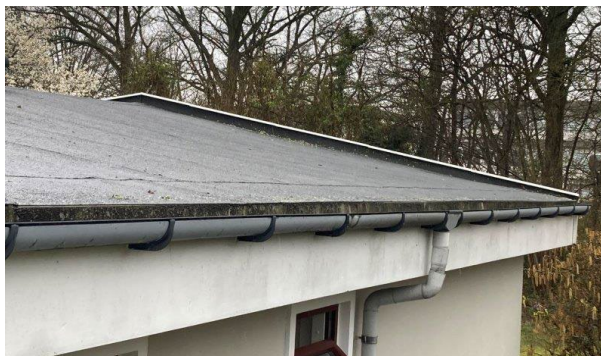
Foto 7.6. Tagbelægning, stern og tagrende

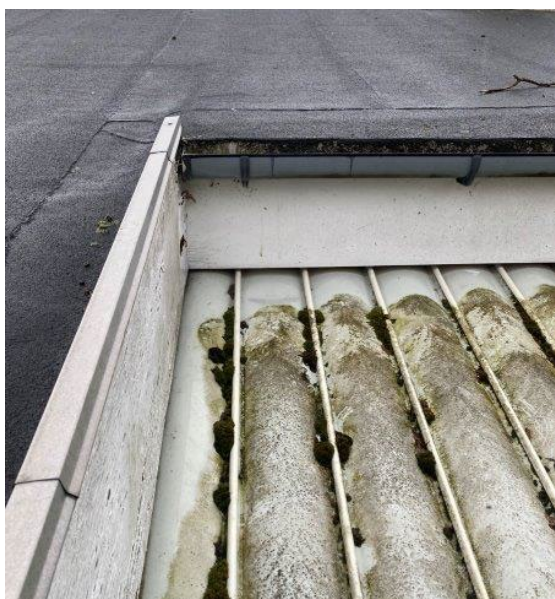
Foto 7.9. Sammenbygning tag og udhæng

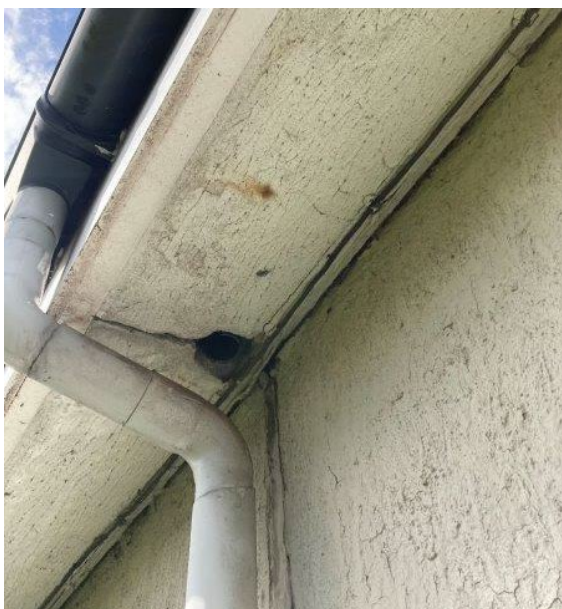
Foto 7.13. Hul efter gennemføring af oprindeligt nedløb.

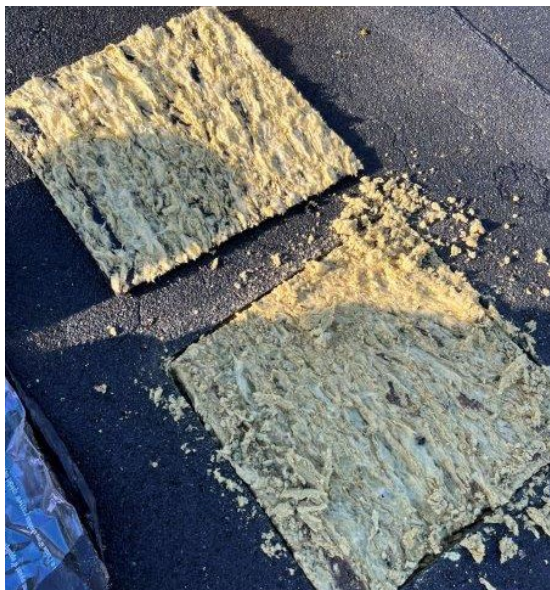
Foto 7.15. Oplukning af tagpap

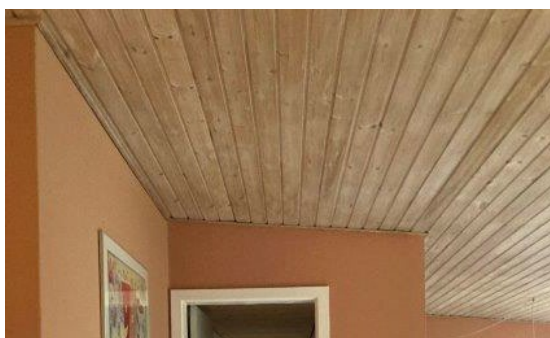
Foto 7.17. Profilbrædder

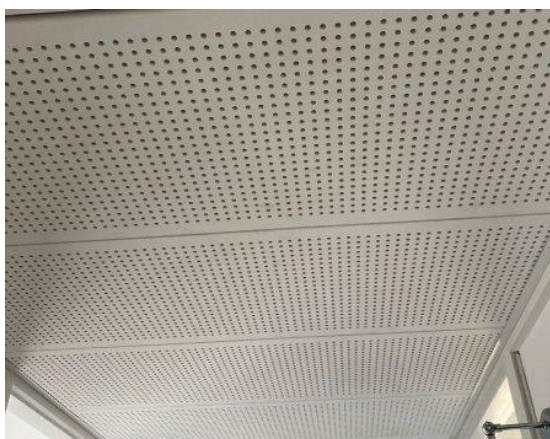
Foto 7.19. Demonterbart pladeloft

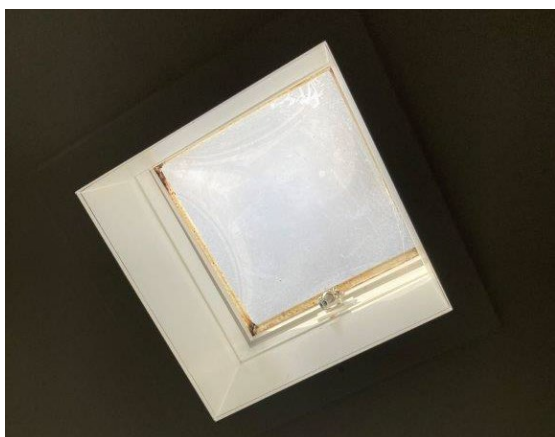
Foto 7.23. Ovenlysvindue i et badeværelse

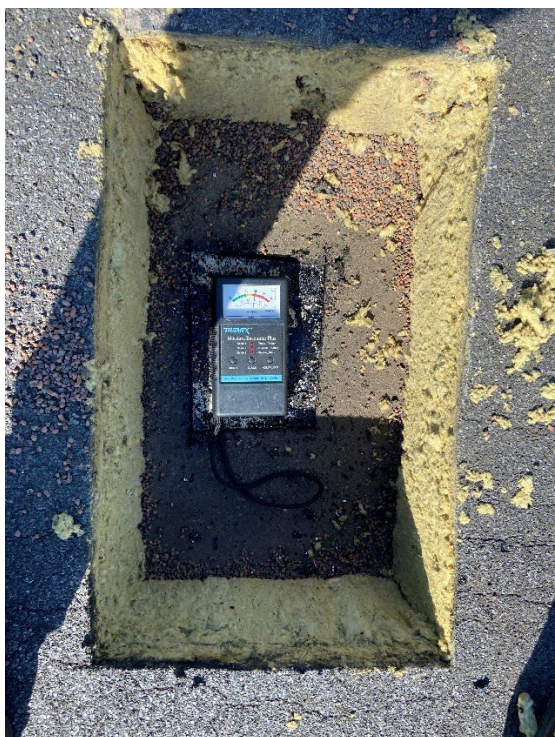
Foto 7.25. Fugtmåling af tagopbygning

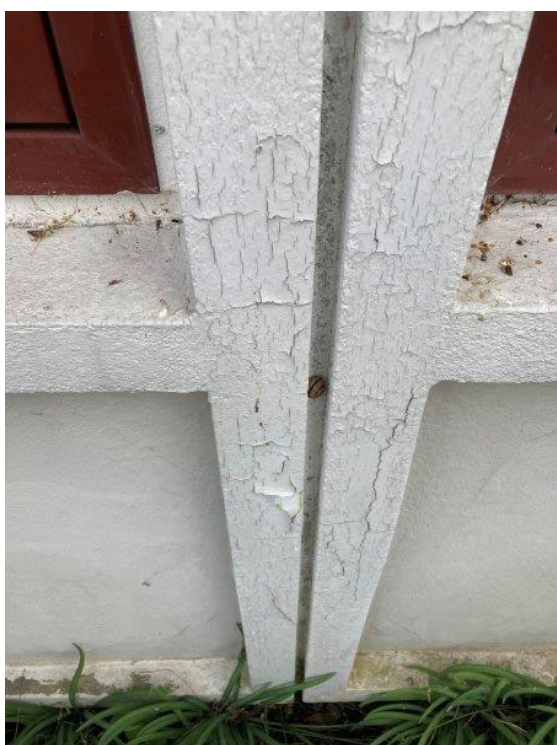
Foto 9.7. Afskallet maling

Skader på omramninger og sokkel bør istandsættes og løbende vedligeholdes.

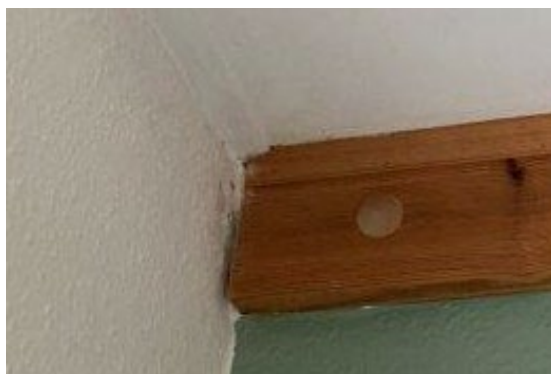
Foto 9.23. Skimmeldannelse på væg ved loft og åse.

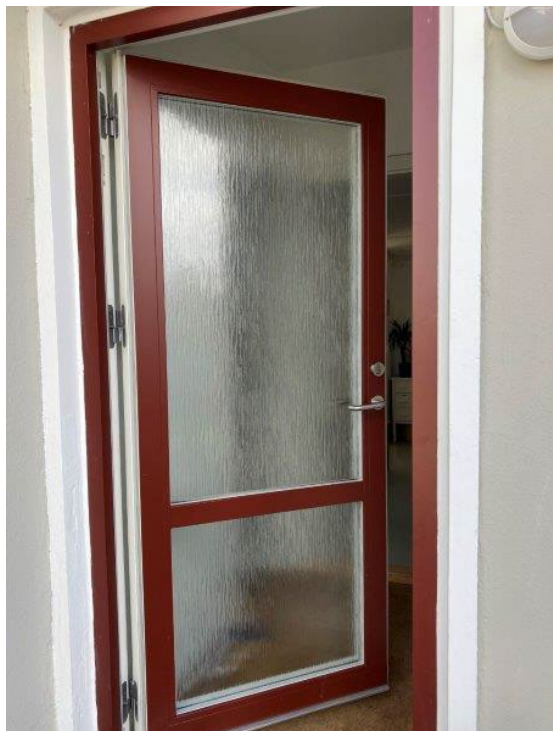
Foto 11.1. Nyere udskiftet træ-alu hoveddør

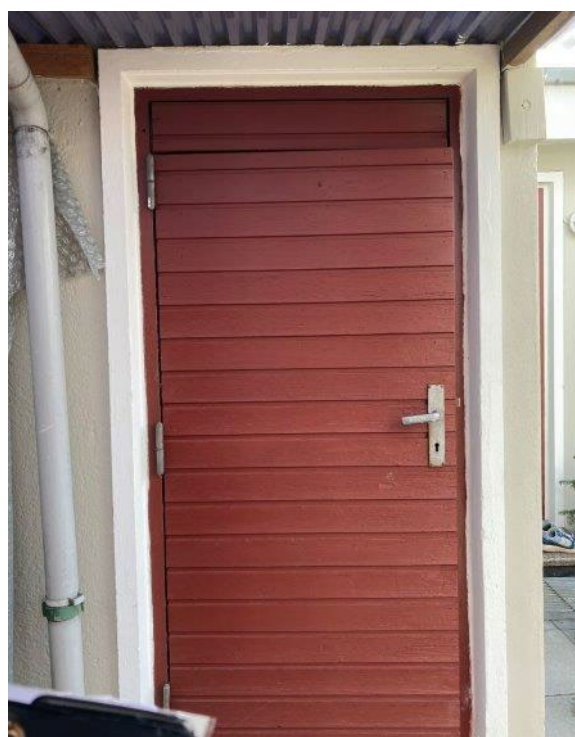
Foto 11.8. Original dør til skur, rødmalet.

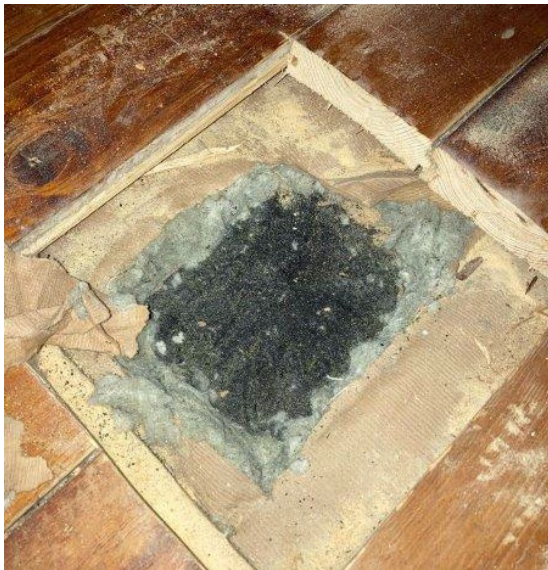
Foto 12.9. Hultagning i fyrretrægulv

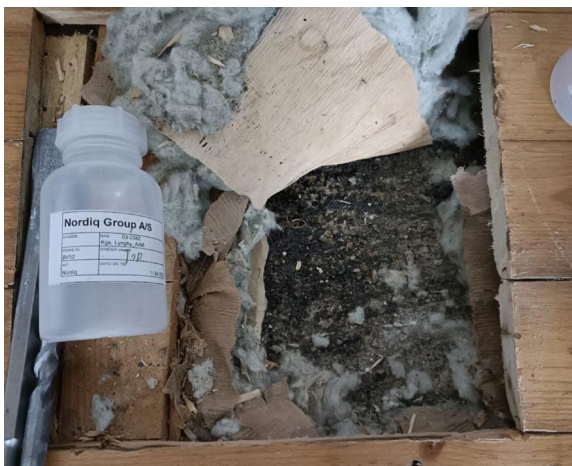
Foto 12.11. Udtagning af betonprøver

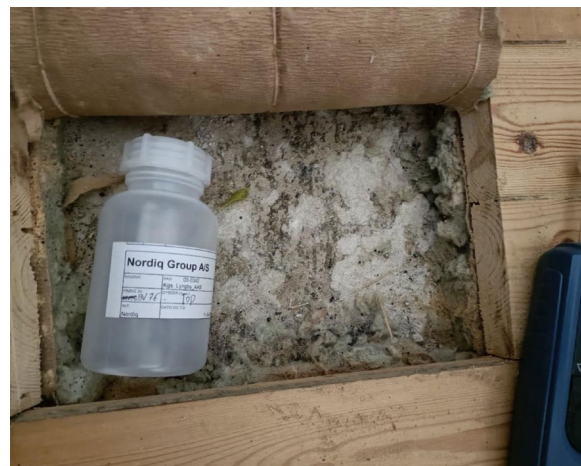
Foto 12.12. Udtagning af betonprøver

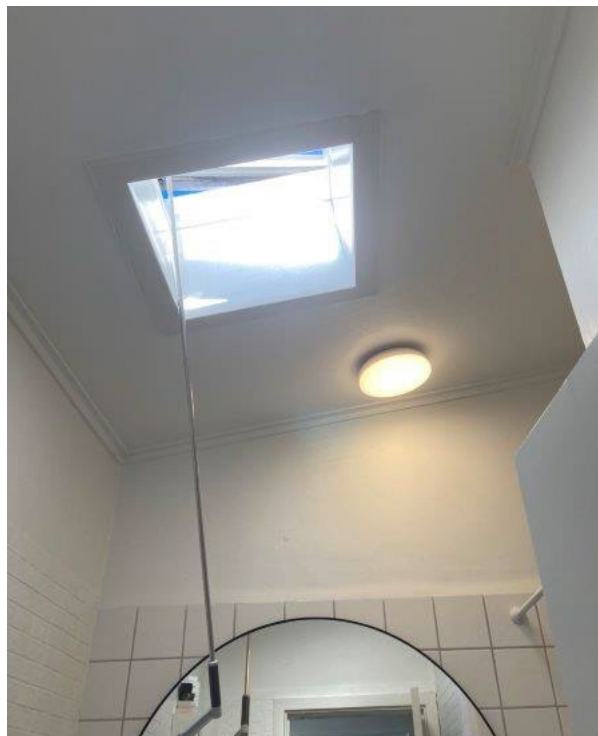
Foto 13.8. Originalt badeværelse med fliser på nederste vægstykke og malet overstykket, samt pudset loft.

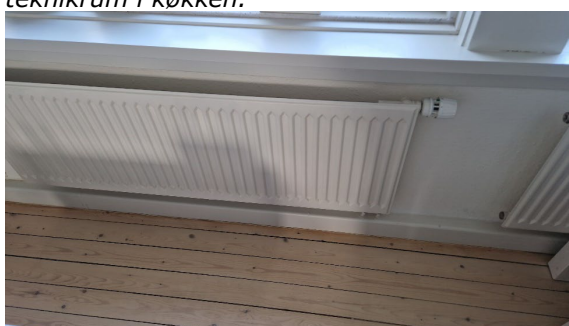
Foto 15.12 Supplerende elradiator. Beboeren oplyste, at det er koldt i overgangsperioderne.

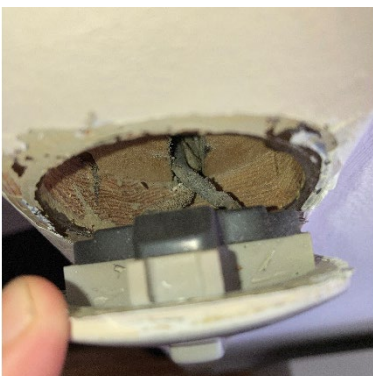
Generelt er stofledningerne meget medtaget (porøse), og flere steder er kabler ikke fastgjort og ligger dermed løst.

Foto 19.1.3 Eksempel på stofledning i gammel afbryder.

Dette vil medføre en installation som både tager højde for nutidens forbrugsmønstre og behov samt minimerer risikoen for fejl, som kan forårsage skader på personer, husdyr og materiel.

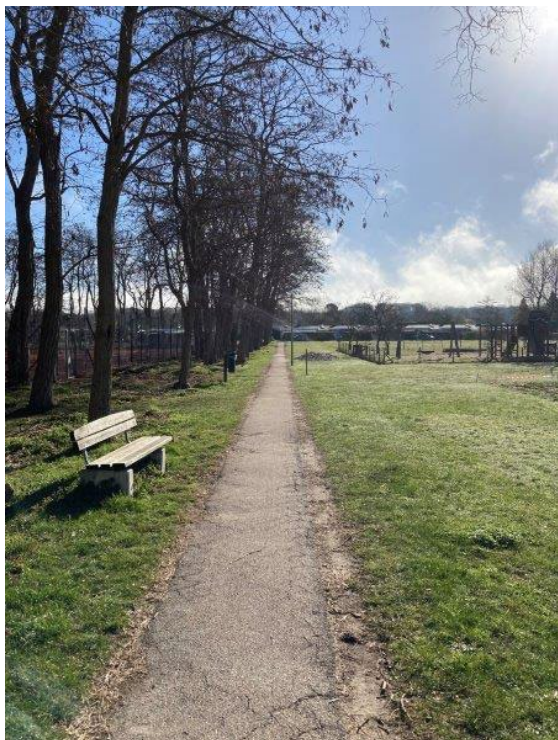
Foto 20.1. Flisebelagt sti gennem fællesområdet med adgang til legeplads og tennisbane

Standen af områdets belægninger varierer. Mange havestier fremstår med fin belægning. Der er dog også registreret en del havestier og fællestier med ujævne og defekte belægningsfliser bl.a. ved fællestien til legeplads og tennisbane samt på stierne ved Kærparken. Belægningerne er her i dårlig stand. Disse ujævnheder kan forårsage personskader, og forholdet betragtes derfor som kritisk.

Det anbefales at belægninger efterses og istandsættes af hensyn til risiko for personskade.

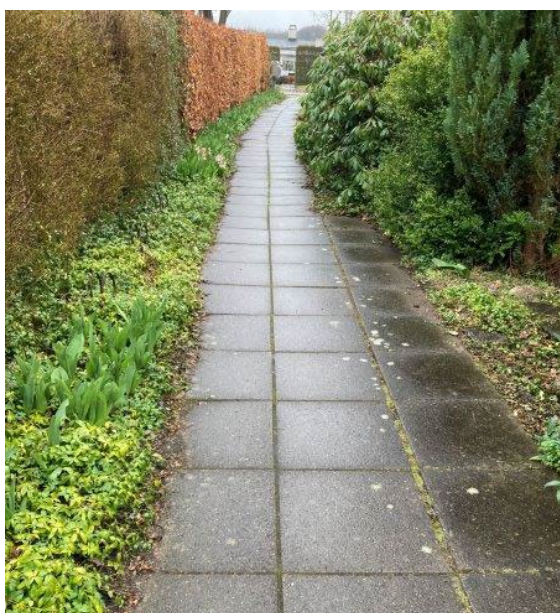
Foto 20.7. Belægning på havegang til bolig. God stand.

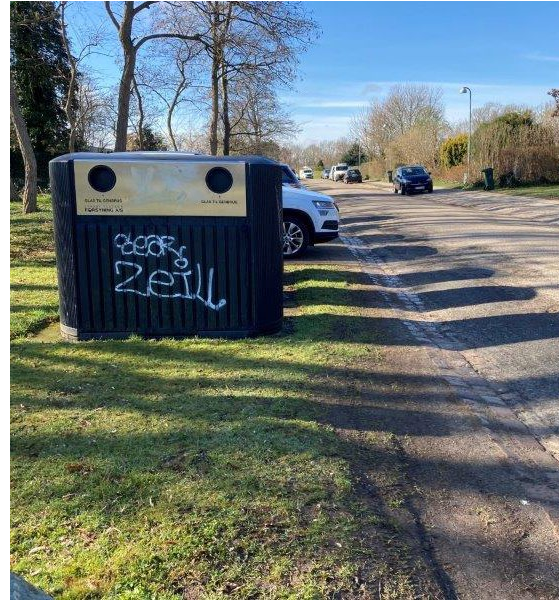
Foto 20.10. Affaldssorterings ø ved parkeringsområdet foran fælleshus. Manglende tilgængelighed.

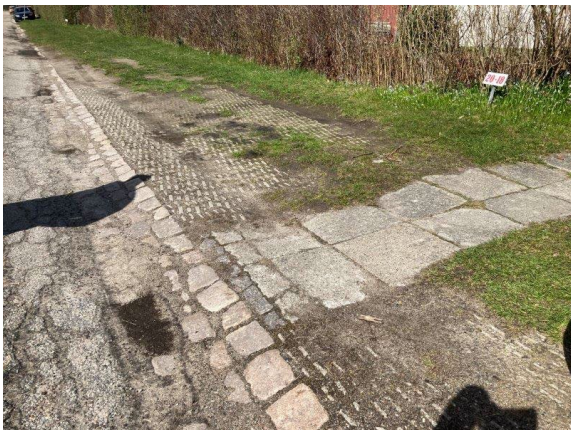
Området ved Bjælkevangen 32-58 er ikke tilgængeligt, se afsnit 20 udearealer.

Foto 22.5. Belægning foran boligerne i Bjælkevangen 32-58. Manglende tilgængelighed.
