# Informationsmøde 1

Helhedsplan i AAB afd. 33 - onsdag d. 21-2-2024

# Byggeteknisk gennemgang – hvad er undersøgt?

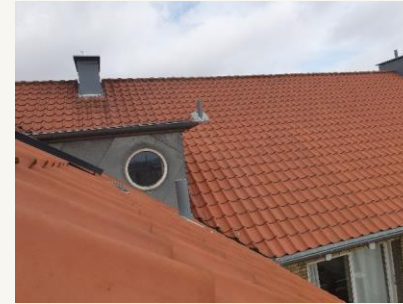
Foto af tag. Landsdommervej 30.

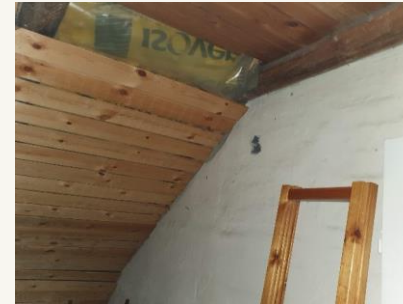
Tagrum under hanebånd

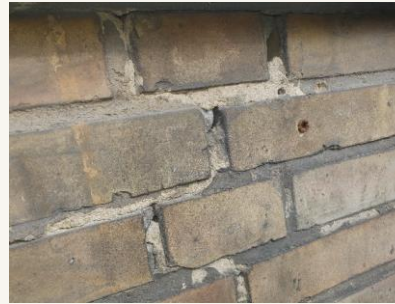
Typisk billede af mørtelfuger.

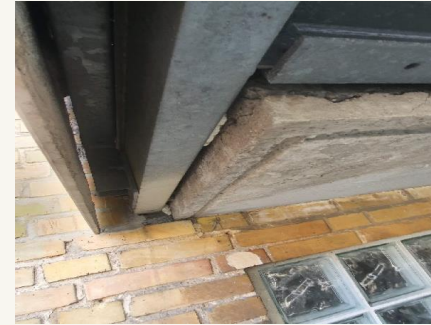
Altankonstruktionen

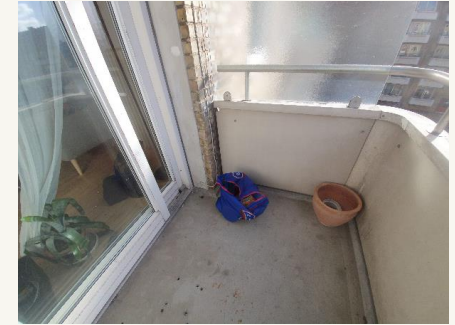
Altan set indefra

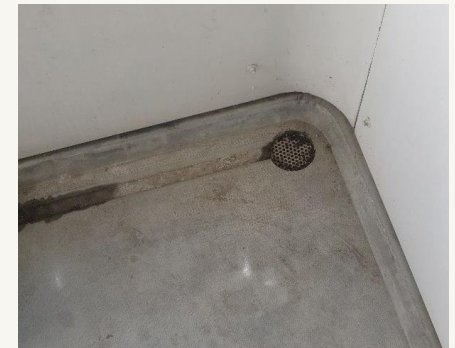
Gulv afløb i altanbund.

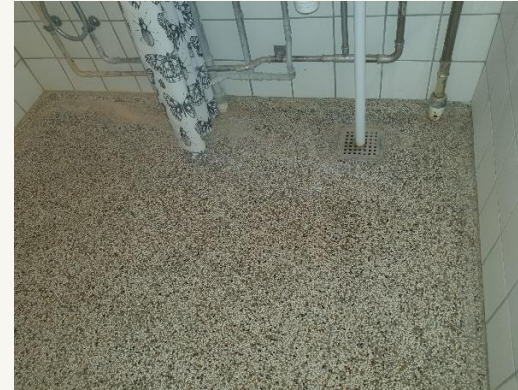
Typisk billede af vådrum.

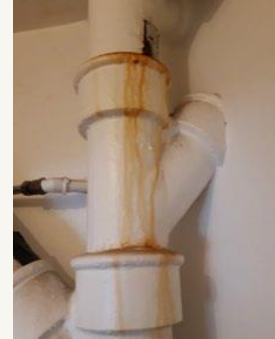
Faldstamme i bolig

- Udskiftning af faldstammer inkl. faldstammeudluftninger over tag
- Udbedring af kloakskader
- Etablering af rottespærre

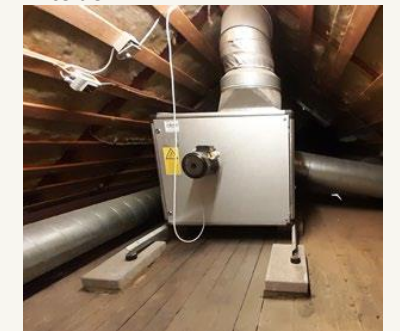
Eksempel på aggregat på loft

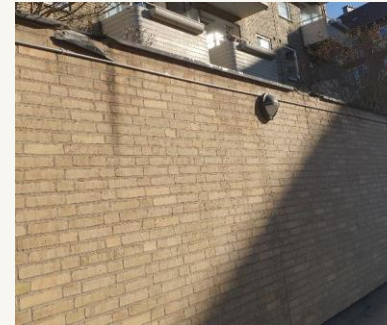
Havemur, blok 1.

- Udskiftning af murafdækninger
- Nedkastskakte fjernes og tilmures

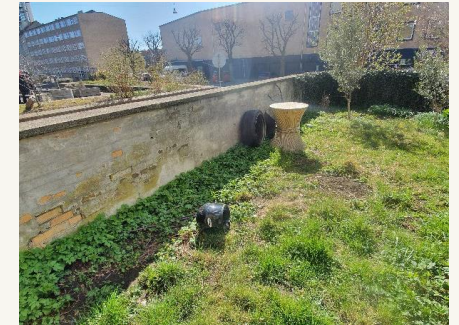
Inderside havemur, blok 9.

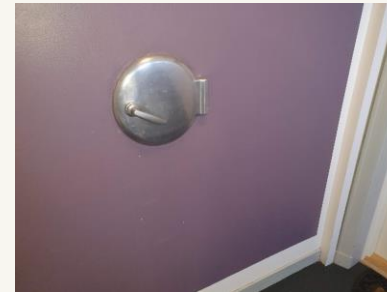
Nedkastskakt fra opgang.
